**De:** Mayara <vendas1@realfix.com.br>  
**Enviado em:** sexta-feira, 26 de janeiro de 2024 08:28  
**Para:** laboratorio@realfix.com.br  
**Cc:** vendas@realfix.com.br; comercial1@realfix.com.br; qualidade@realfix.com.br; 'Volni'; pcp1@realfix.com.br; industrialcoatings@realfix.com.br; francielle@realfix.com.br; 'mariá'  
**Assunto:** RO - LUCOL 044CZ004.21

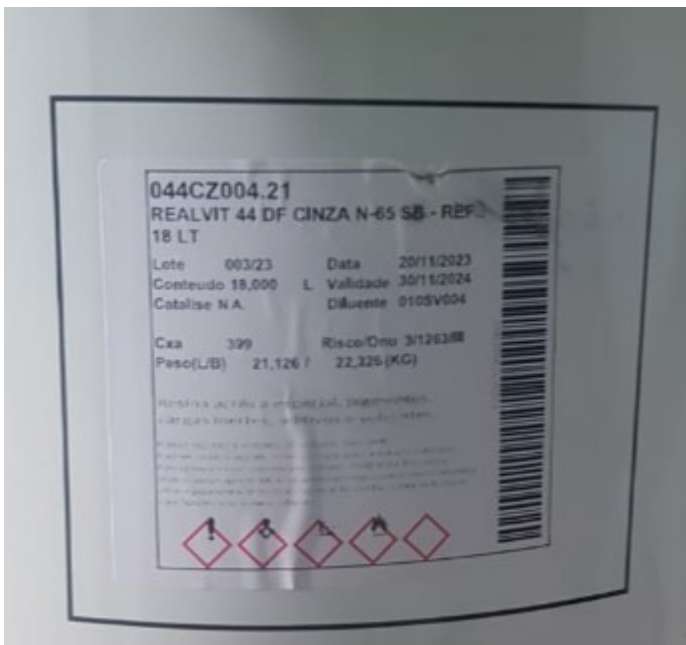
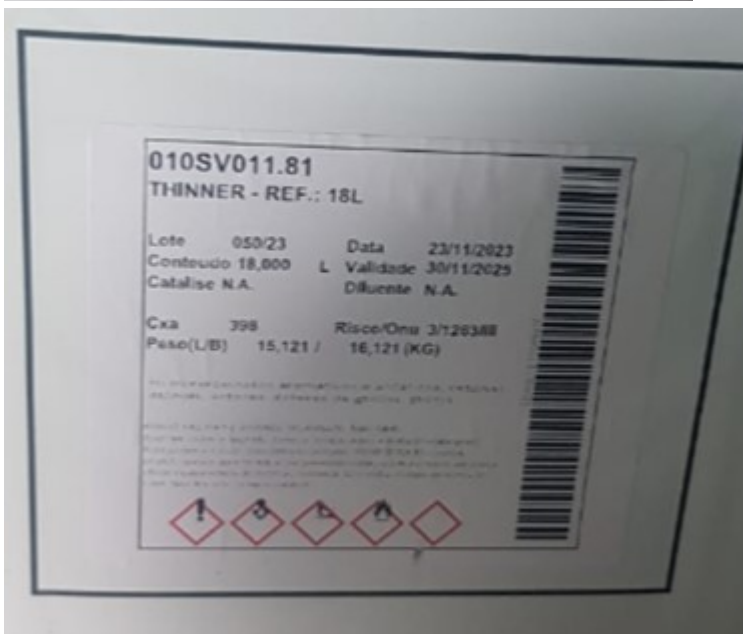
Cliente informa que o material 044CZ004.21 lote 003/23 foi diluído perto de 20% com solvente 010SV011.81 lote 050/23, está soltando da peça, cliente informa que fez a limpeza da peça e a aplicação foi com pistola convencional, aplicado em aço carbono.

Cliente compra os itens abaixo, e garantiu que não foi aplicado sobre outra tinta.
