Empresa: **Anazatti - Global**

| Componente A | 027BR016.82 | 039/24 |

## 5. PROBLEMA VERIFICADO

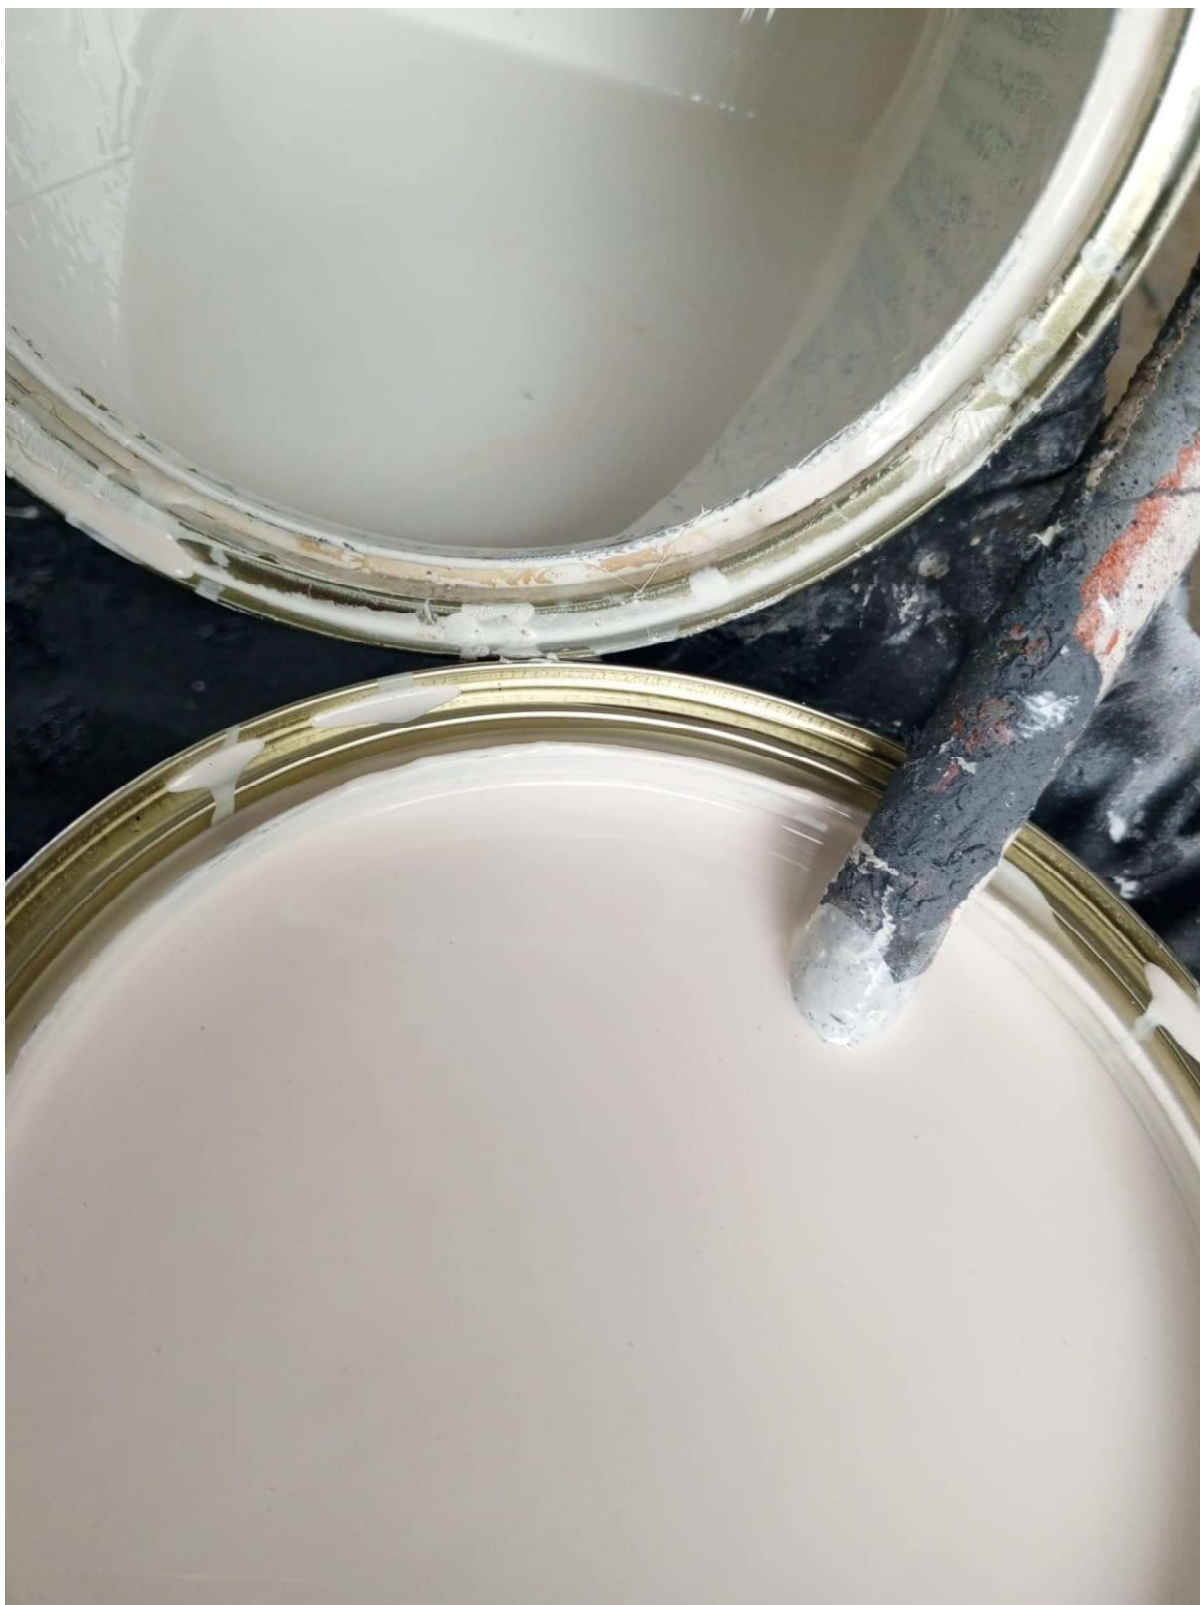
Conforme foto, lote 039/24 está amarelado comparado ao lote 034/24. Precisamos que seja verificado e caso procedente, a correção dos galões.

Cliente usou 1 galão onde constatou a diferença.

Galão na parte de cima é a cor correta e o de baixo, mais amarelado.
