Empresa: Eurotruck  
Endereço:  
Contato:

## Produtos:

## 4. PROBLEMA VERIFICADO

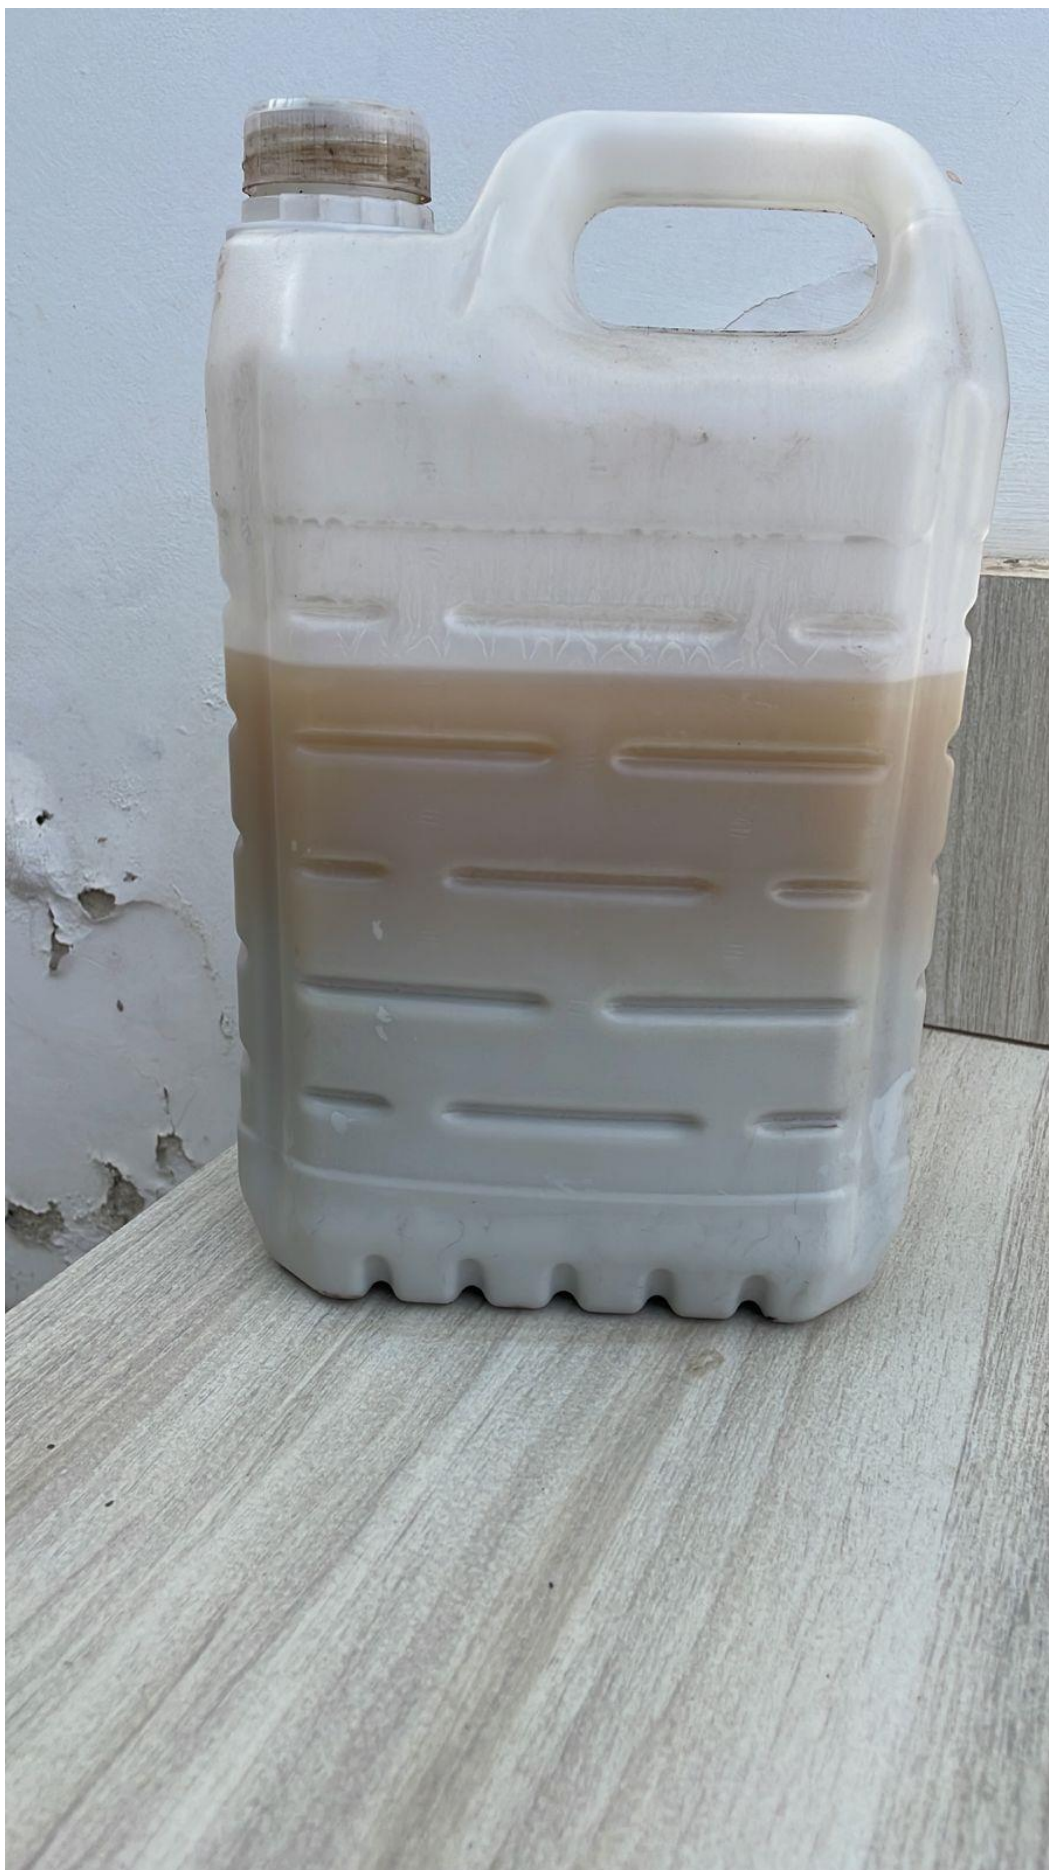
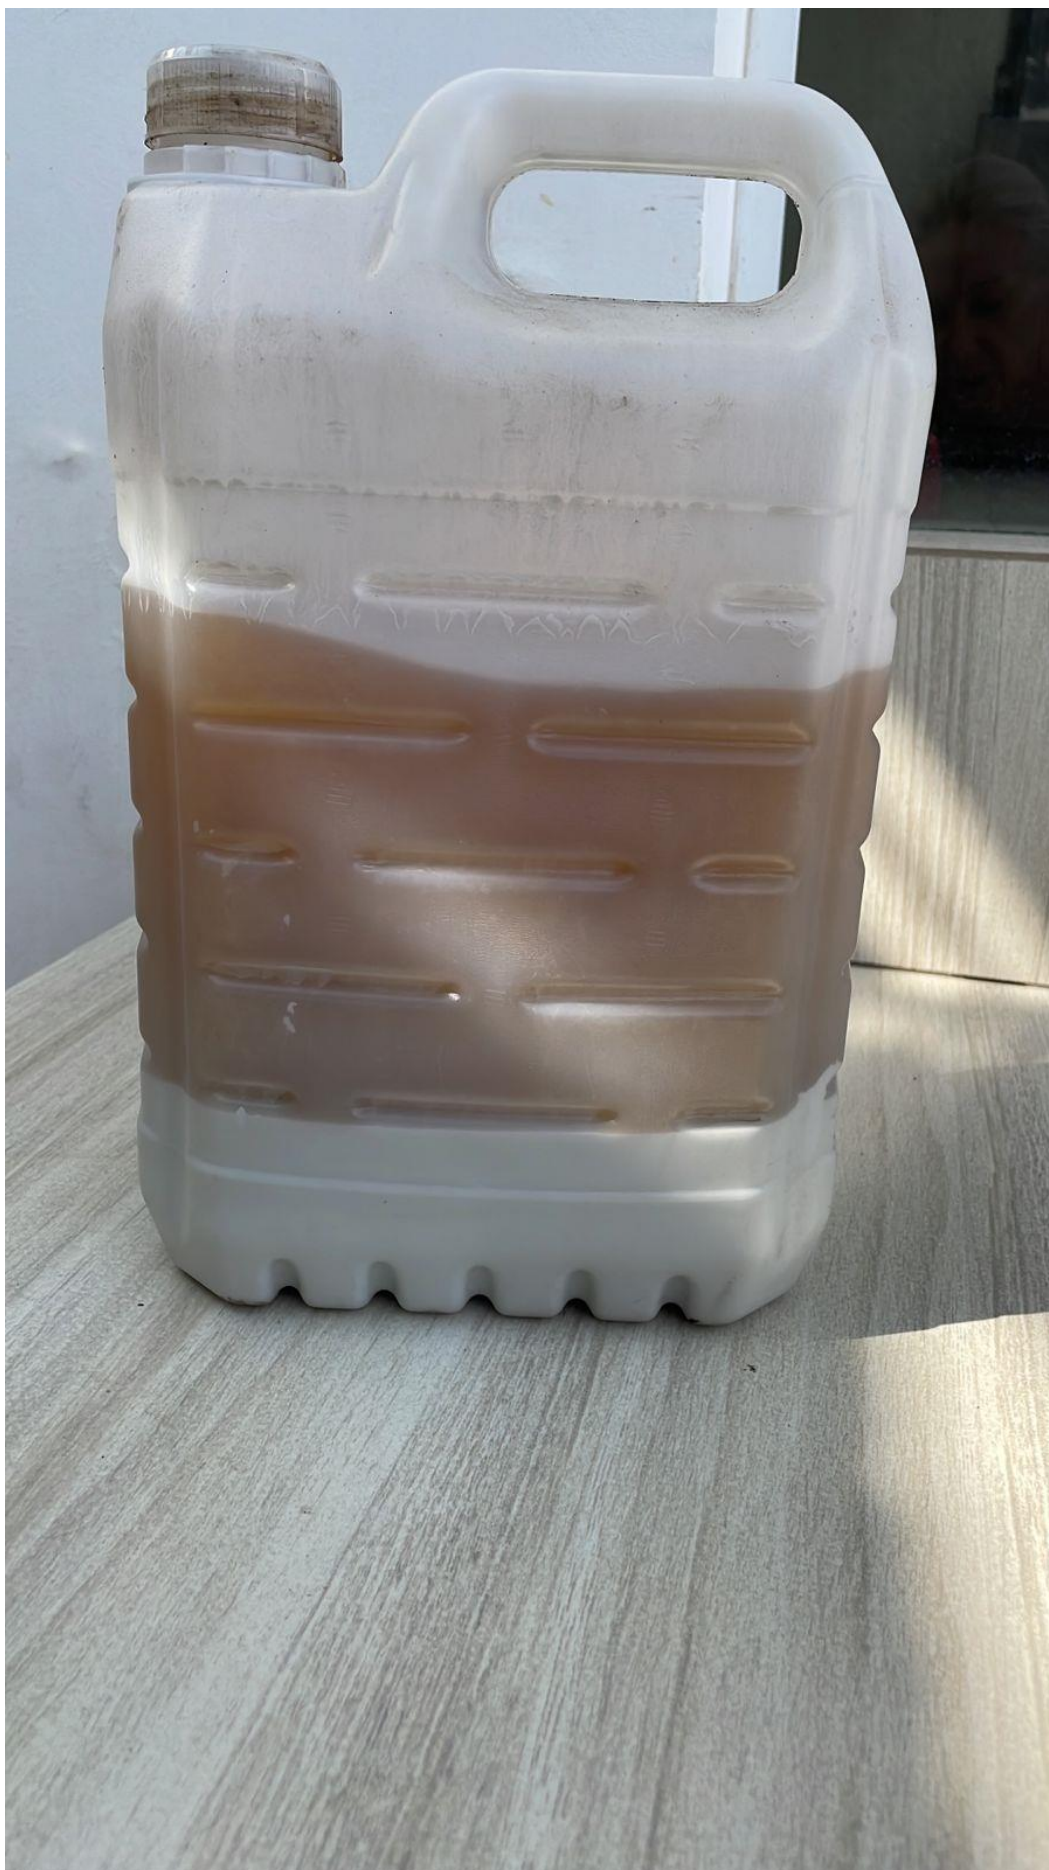
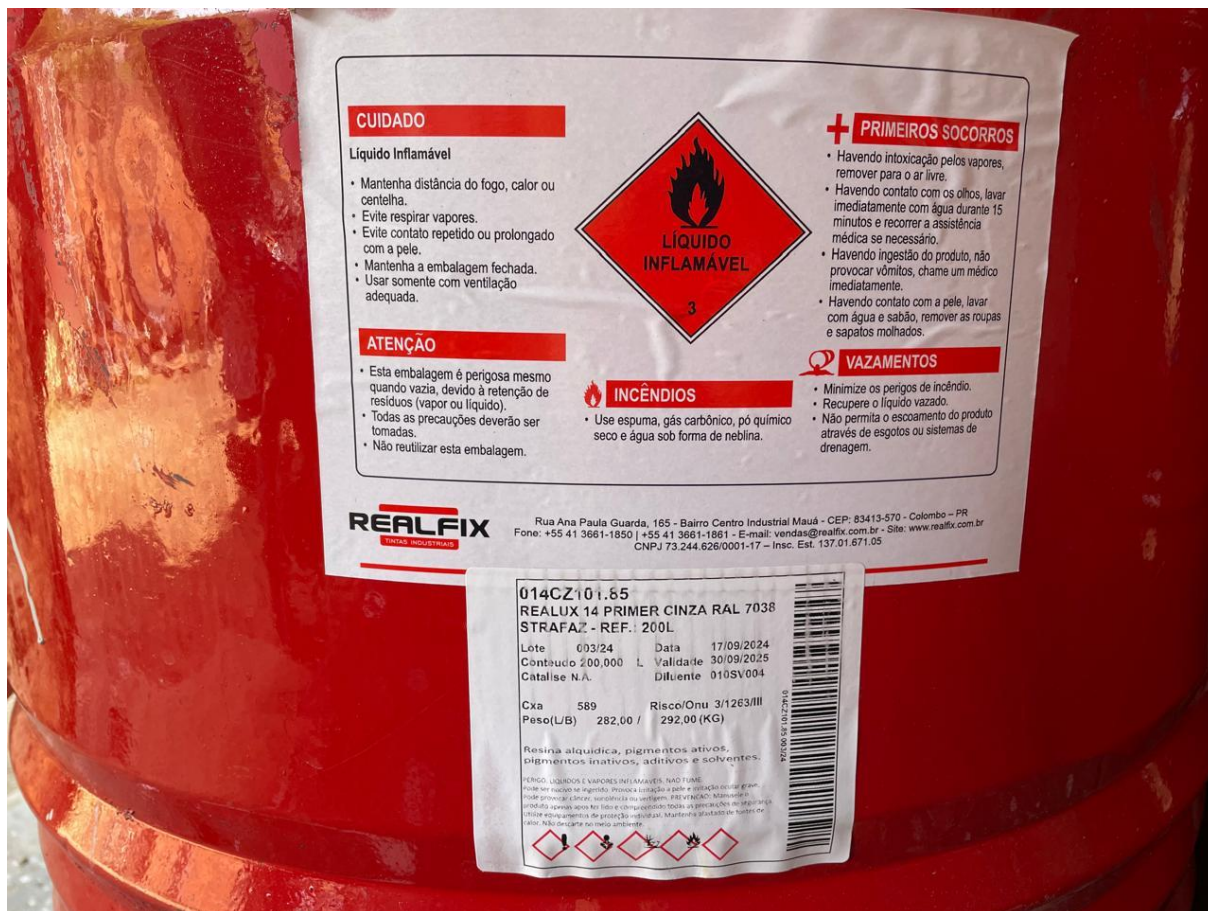
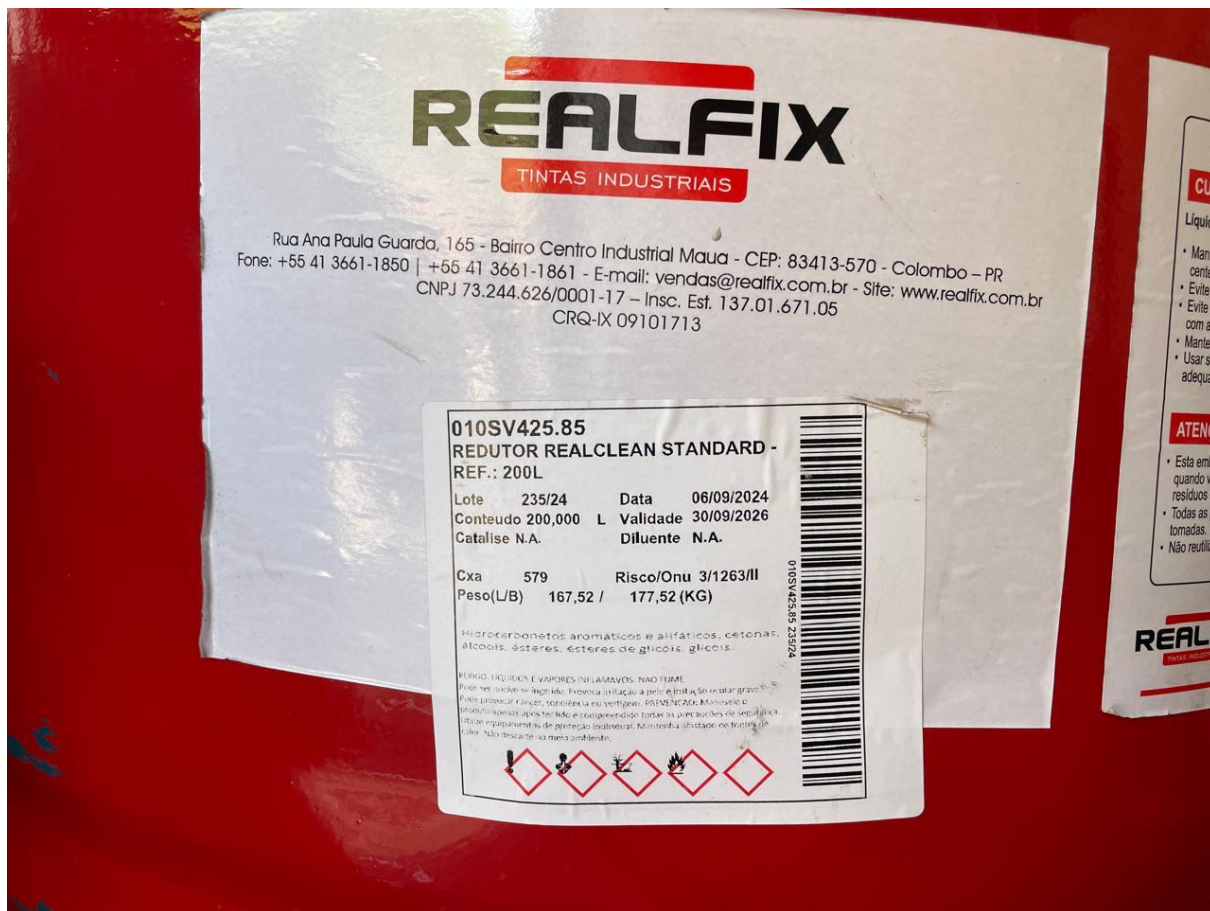
Cliente relata que o thinner demora a evaporar.
