# Registro de Ocorrência

Empresa: Fernando Aparecido  
Endereço:  
Contato:

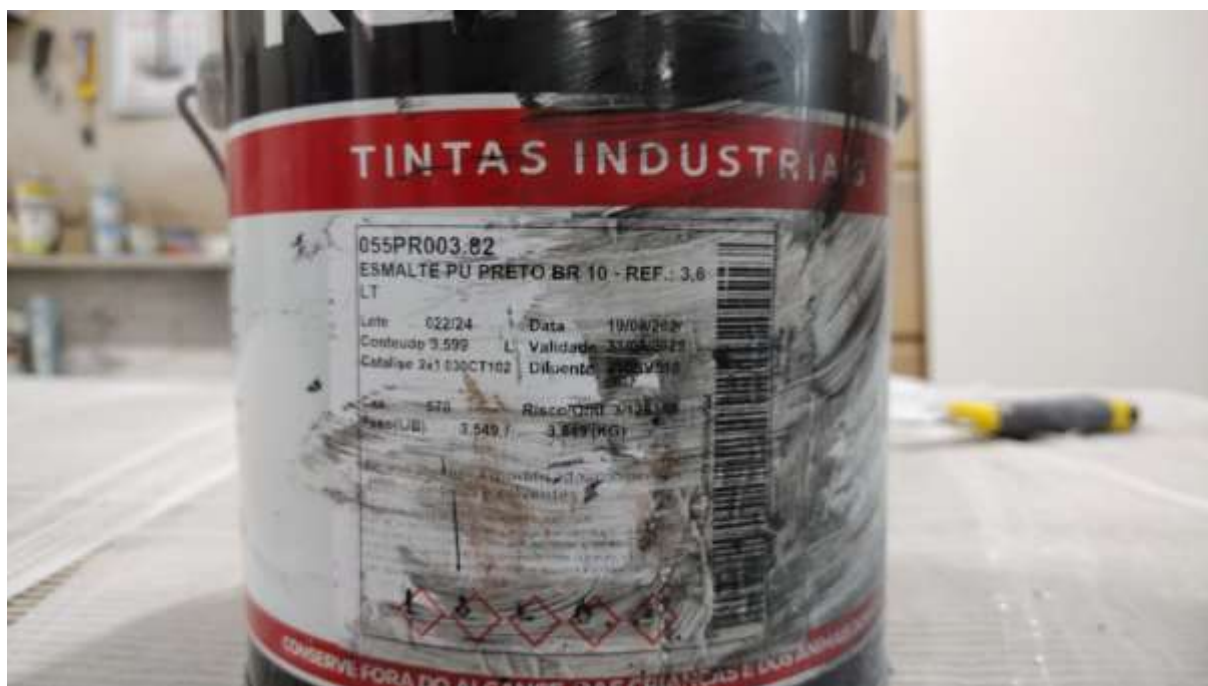
Cliente relata que o brilho não esta correspondente com os últimos lotes, e que a tinta esta muito pejosa.
