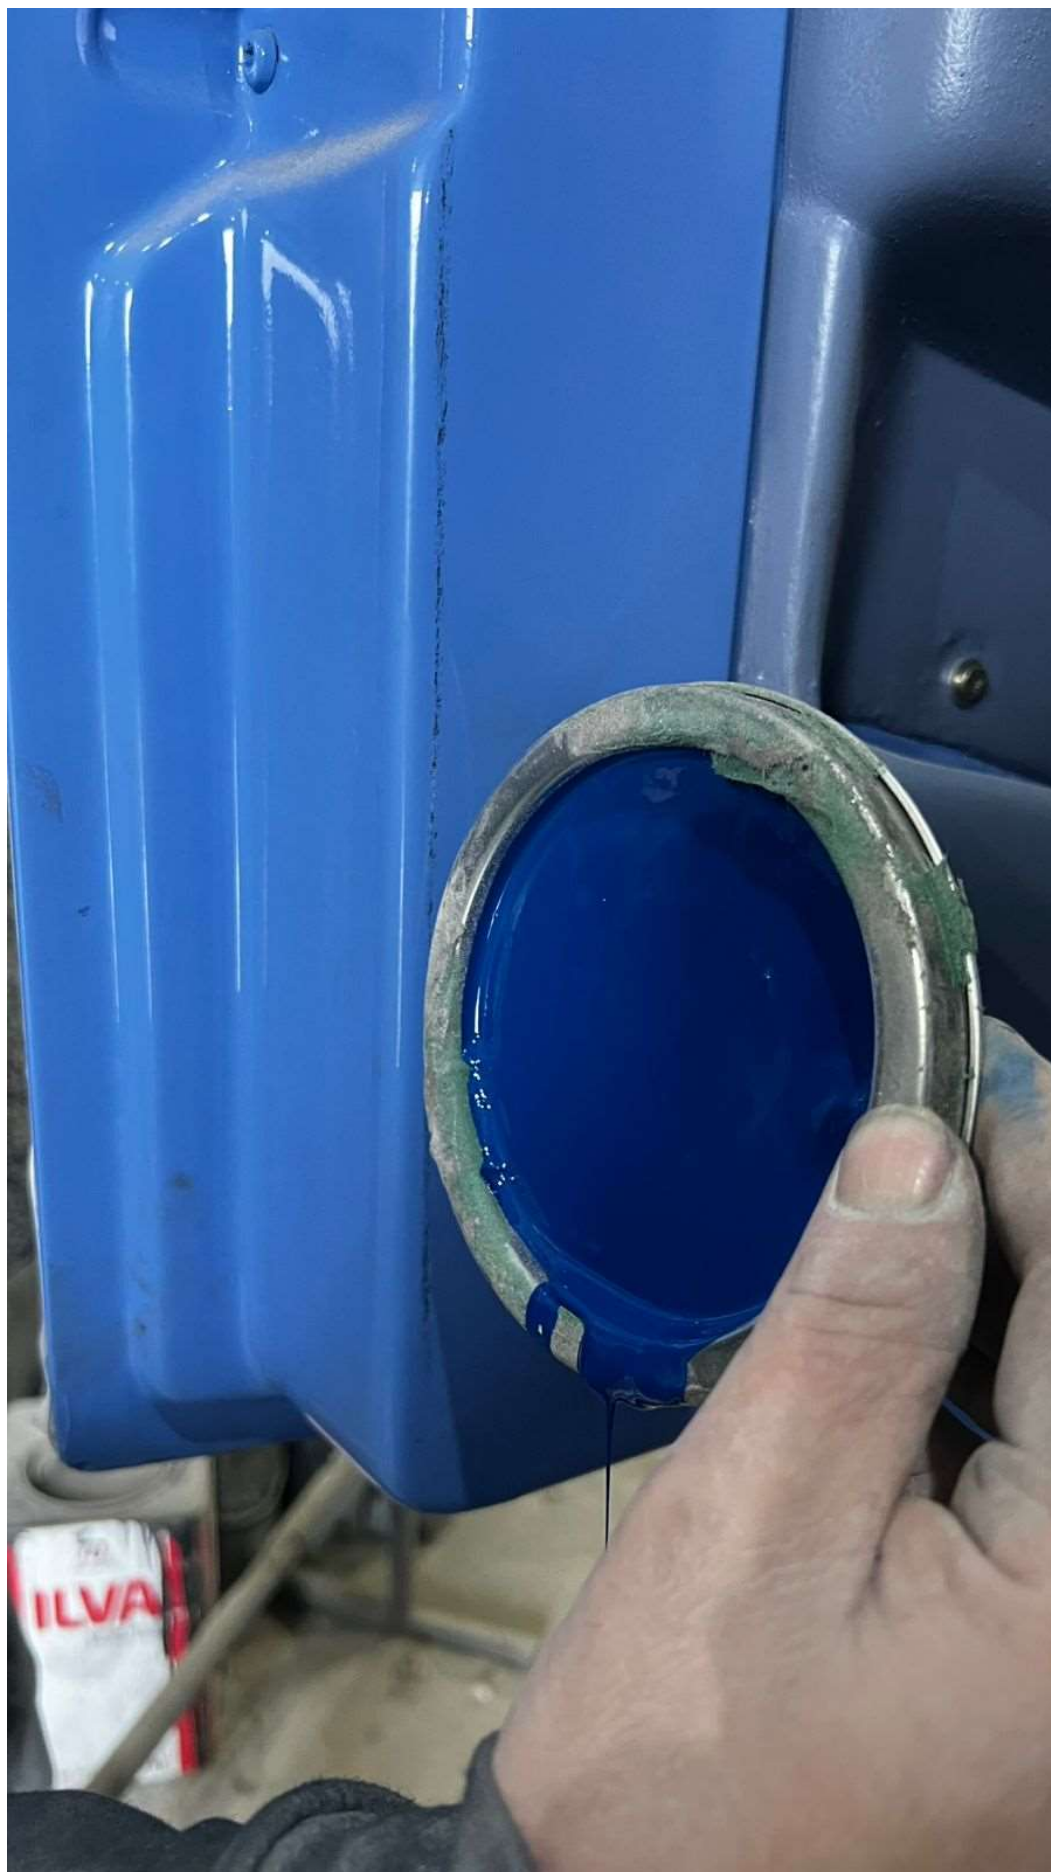
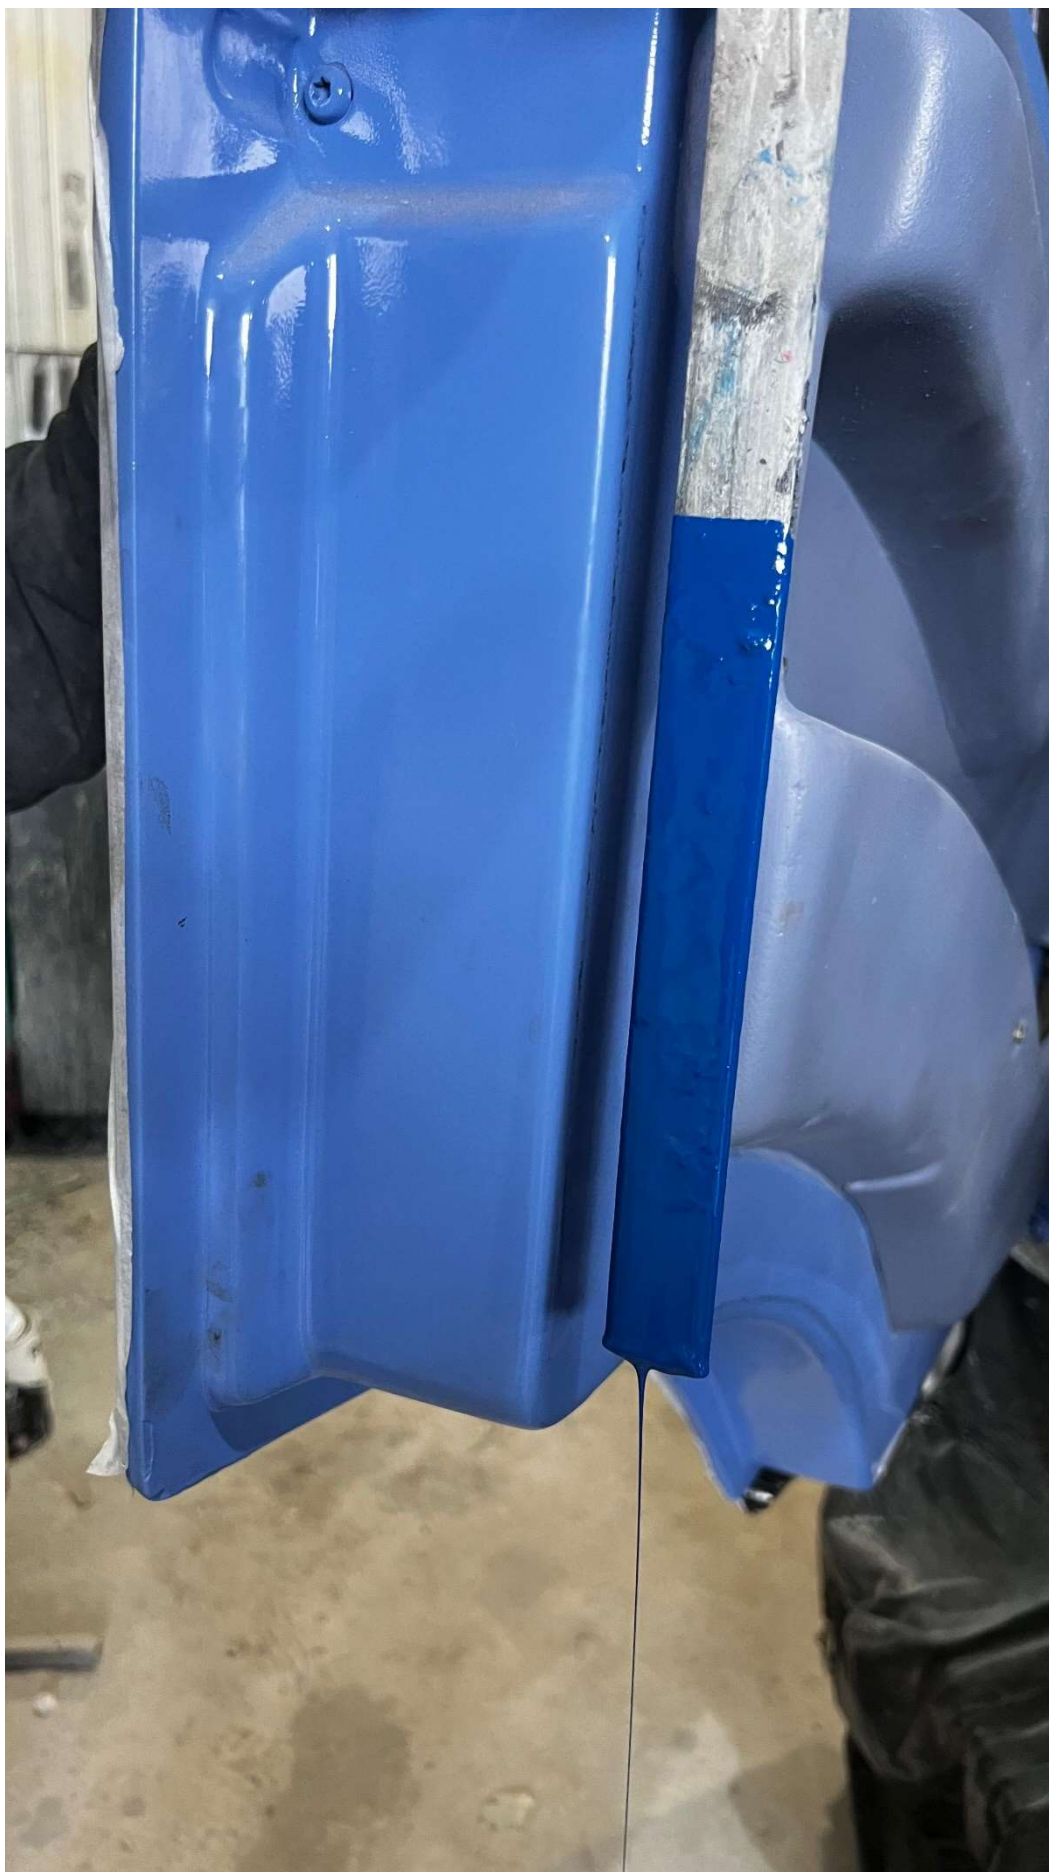
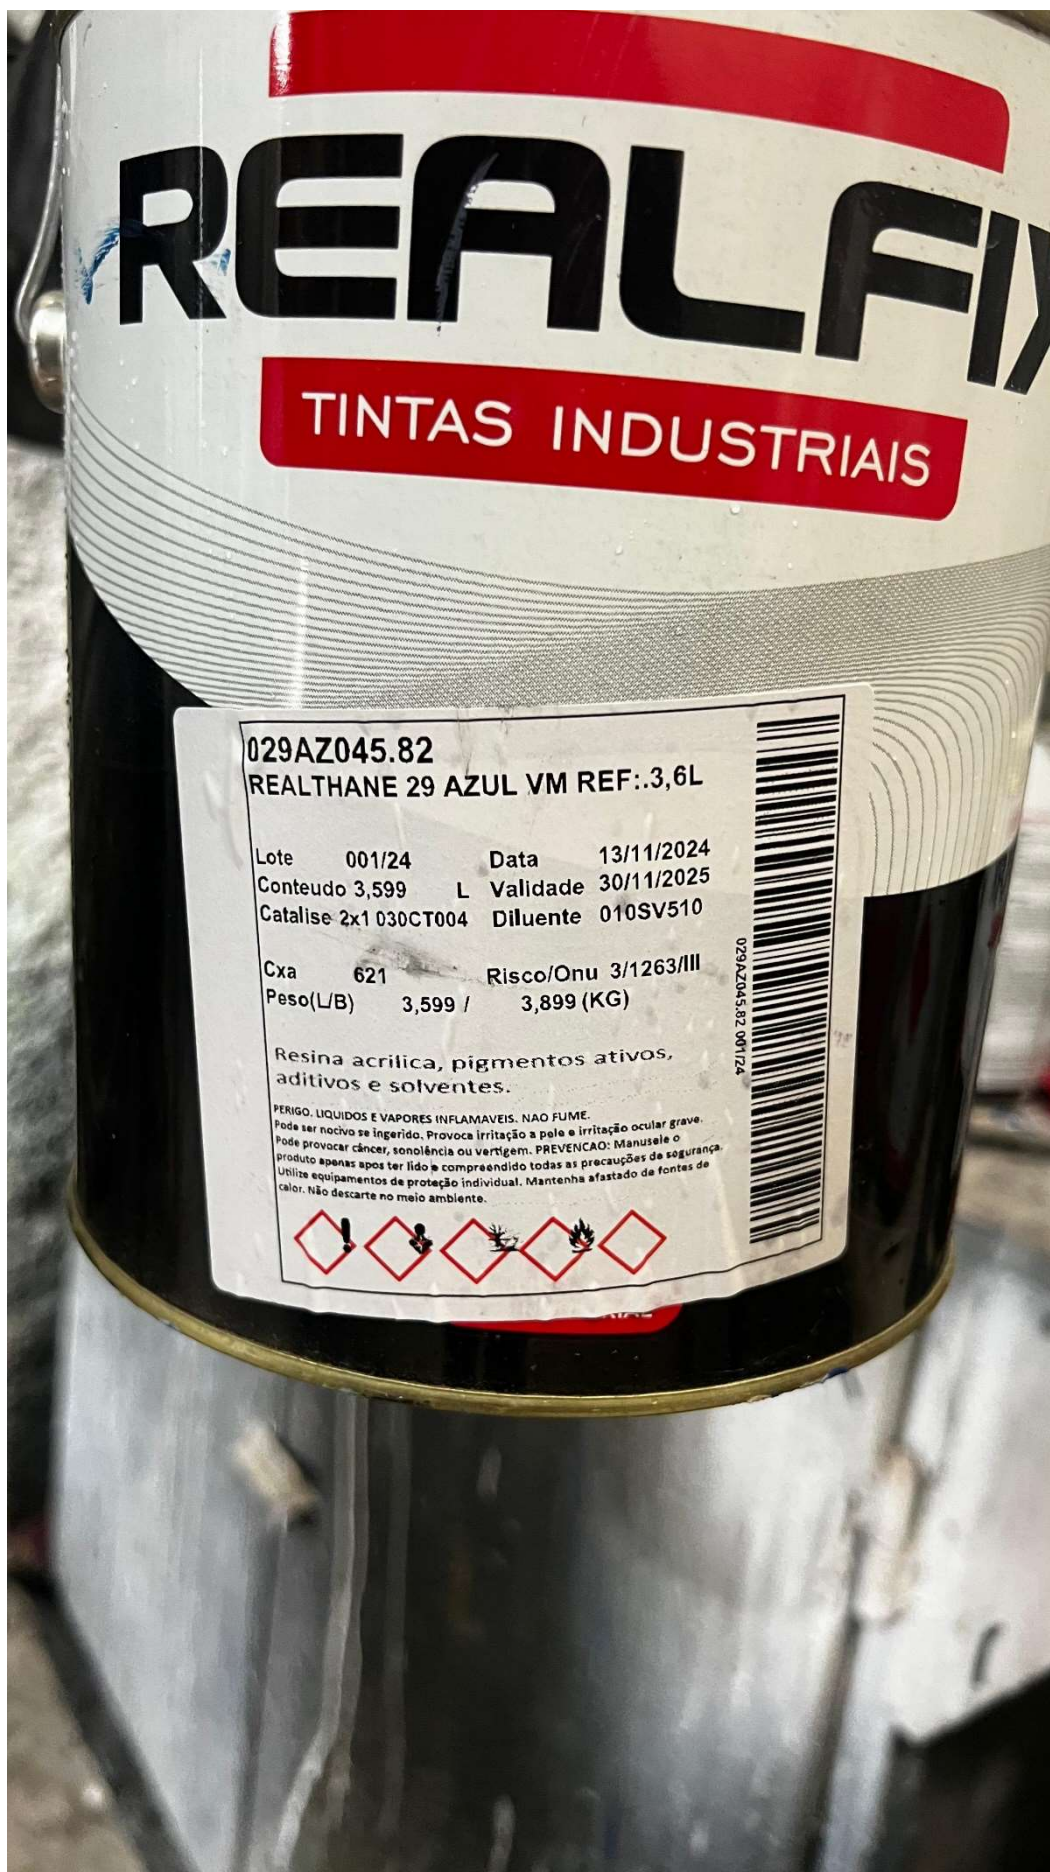
Cliente esta alegando que o material esta diferente da amostra enviada. Sdp 1357
