Empresa: Eurotruck  
Endereço:  
Contato:

**Produtos:**

| | Código | Lote |
|---|---|---|
| Componente A | 242AM001.82 | 048/24 |
| Componente B | 030CT252.86 | 051/24 |

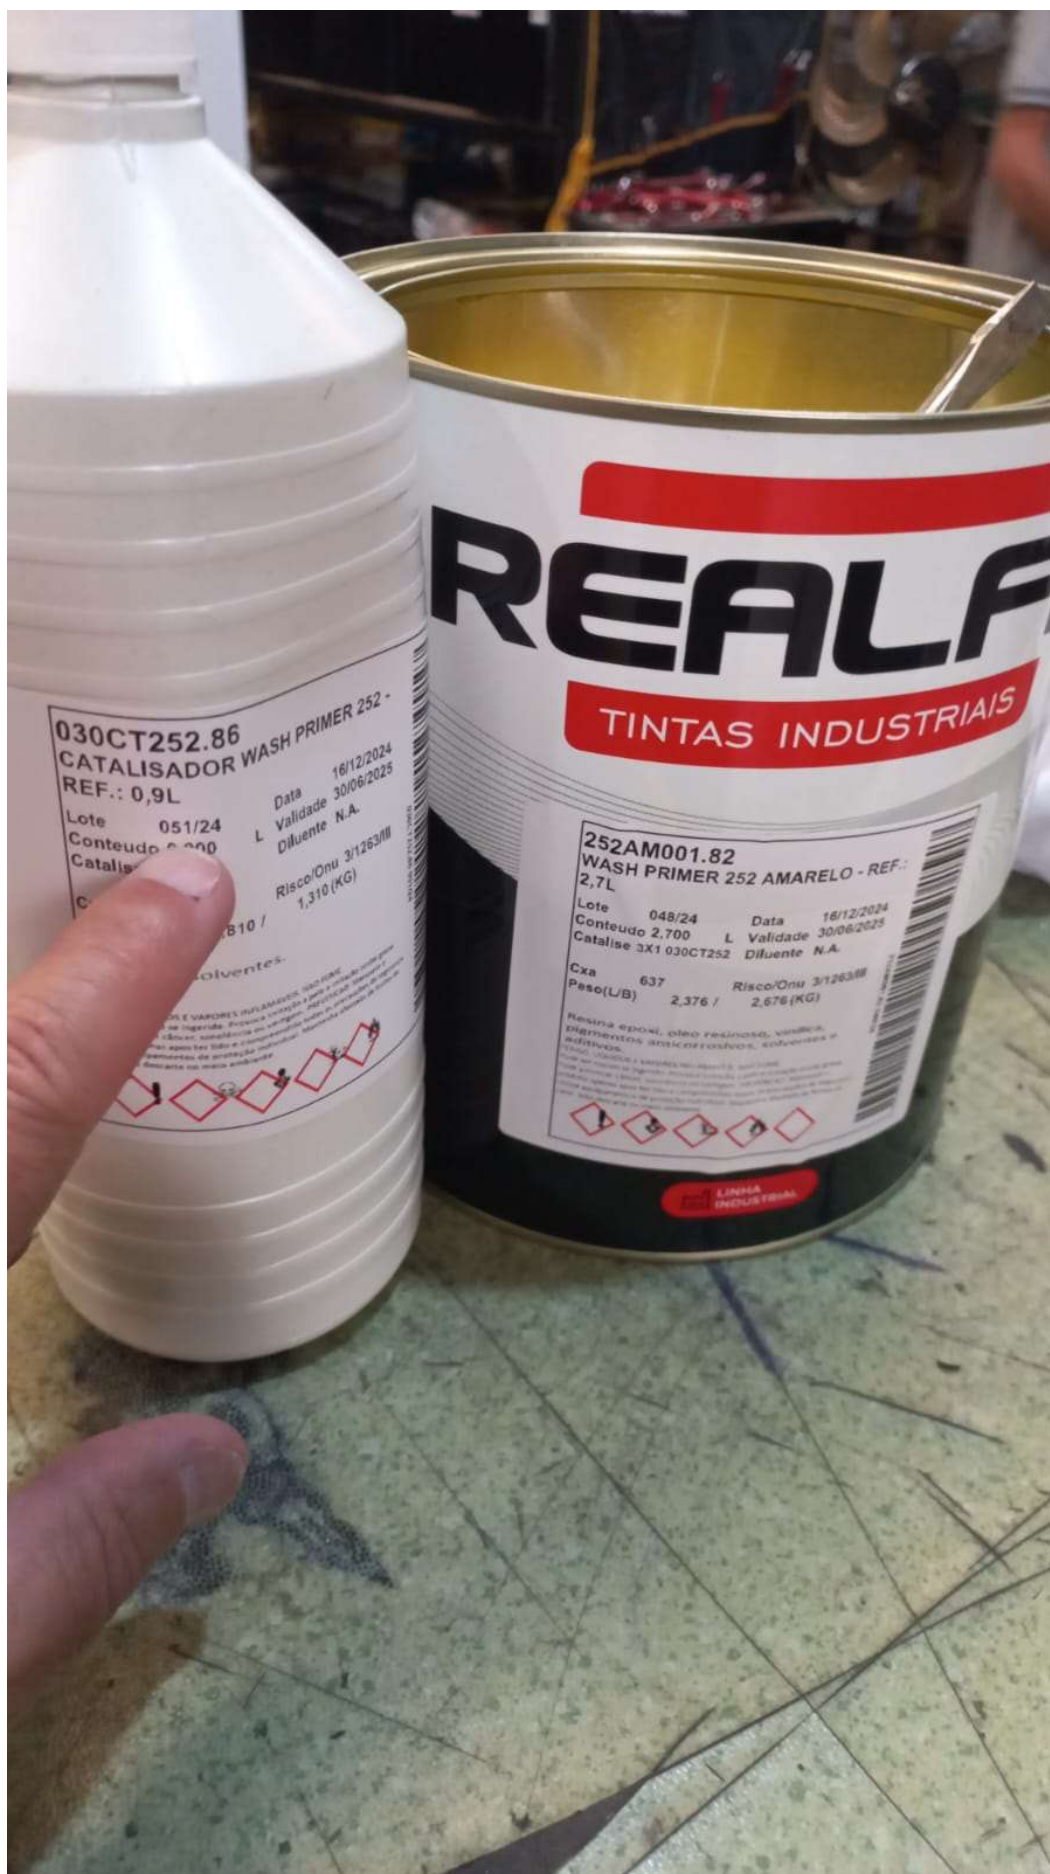
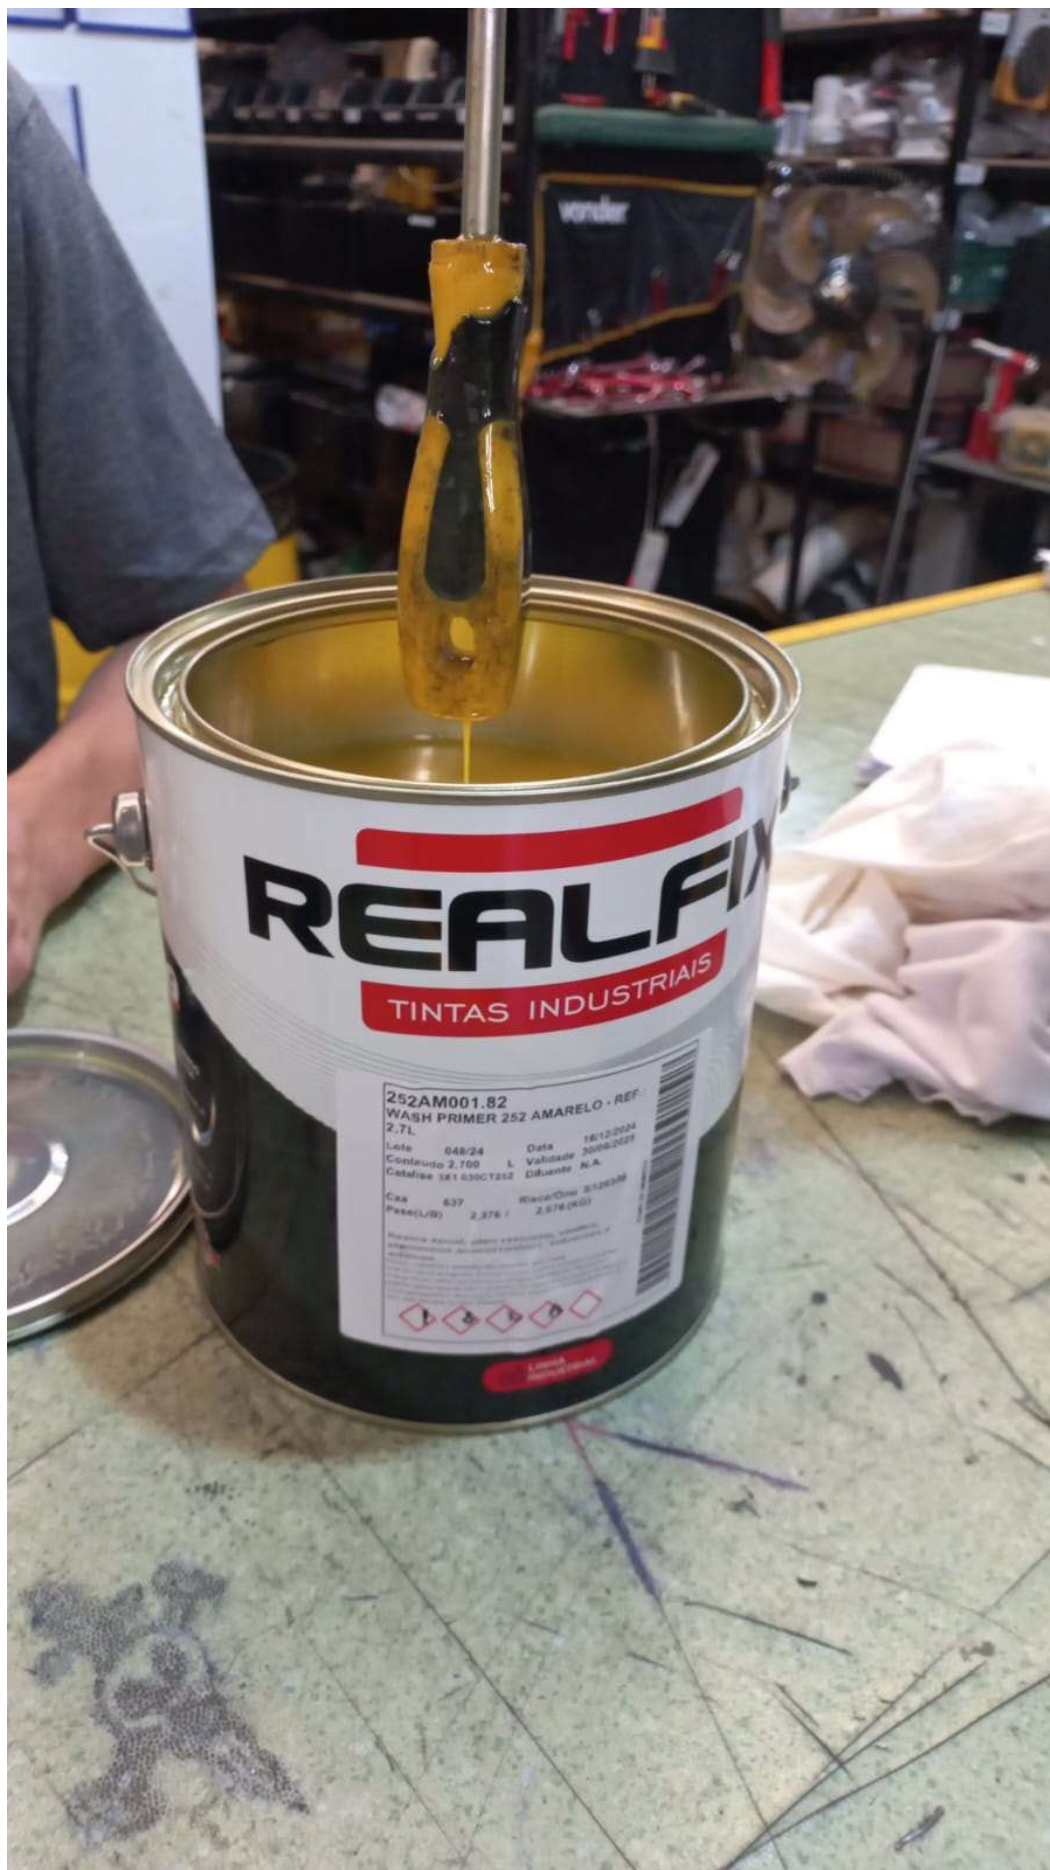
| Escorrimento | X Viscosidade |

Conforme o Wellington ( PINTOR), esta muito fino e demora na secagem,
