# Registro de Ocorrência

Empresa: Canaa

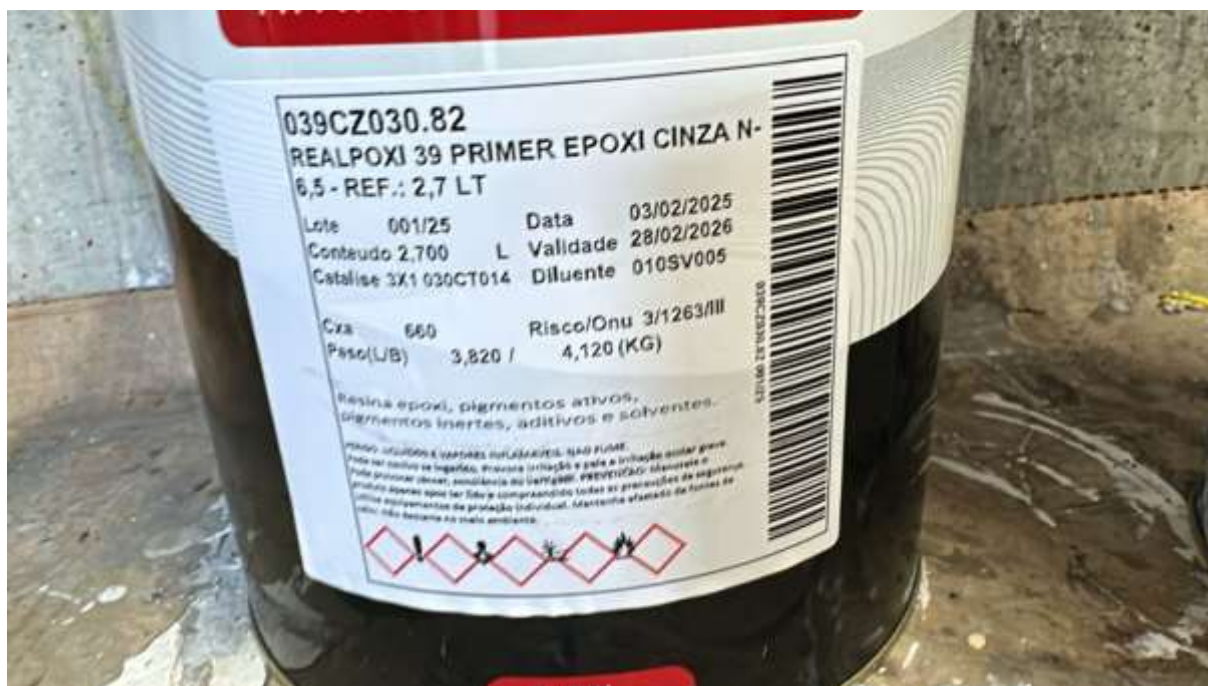
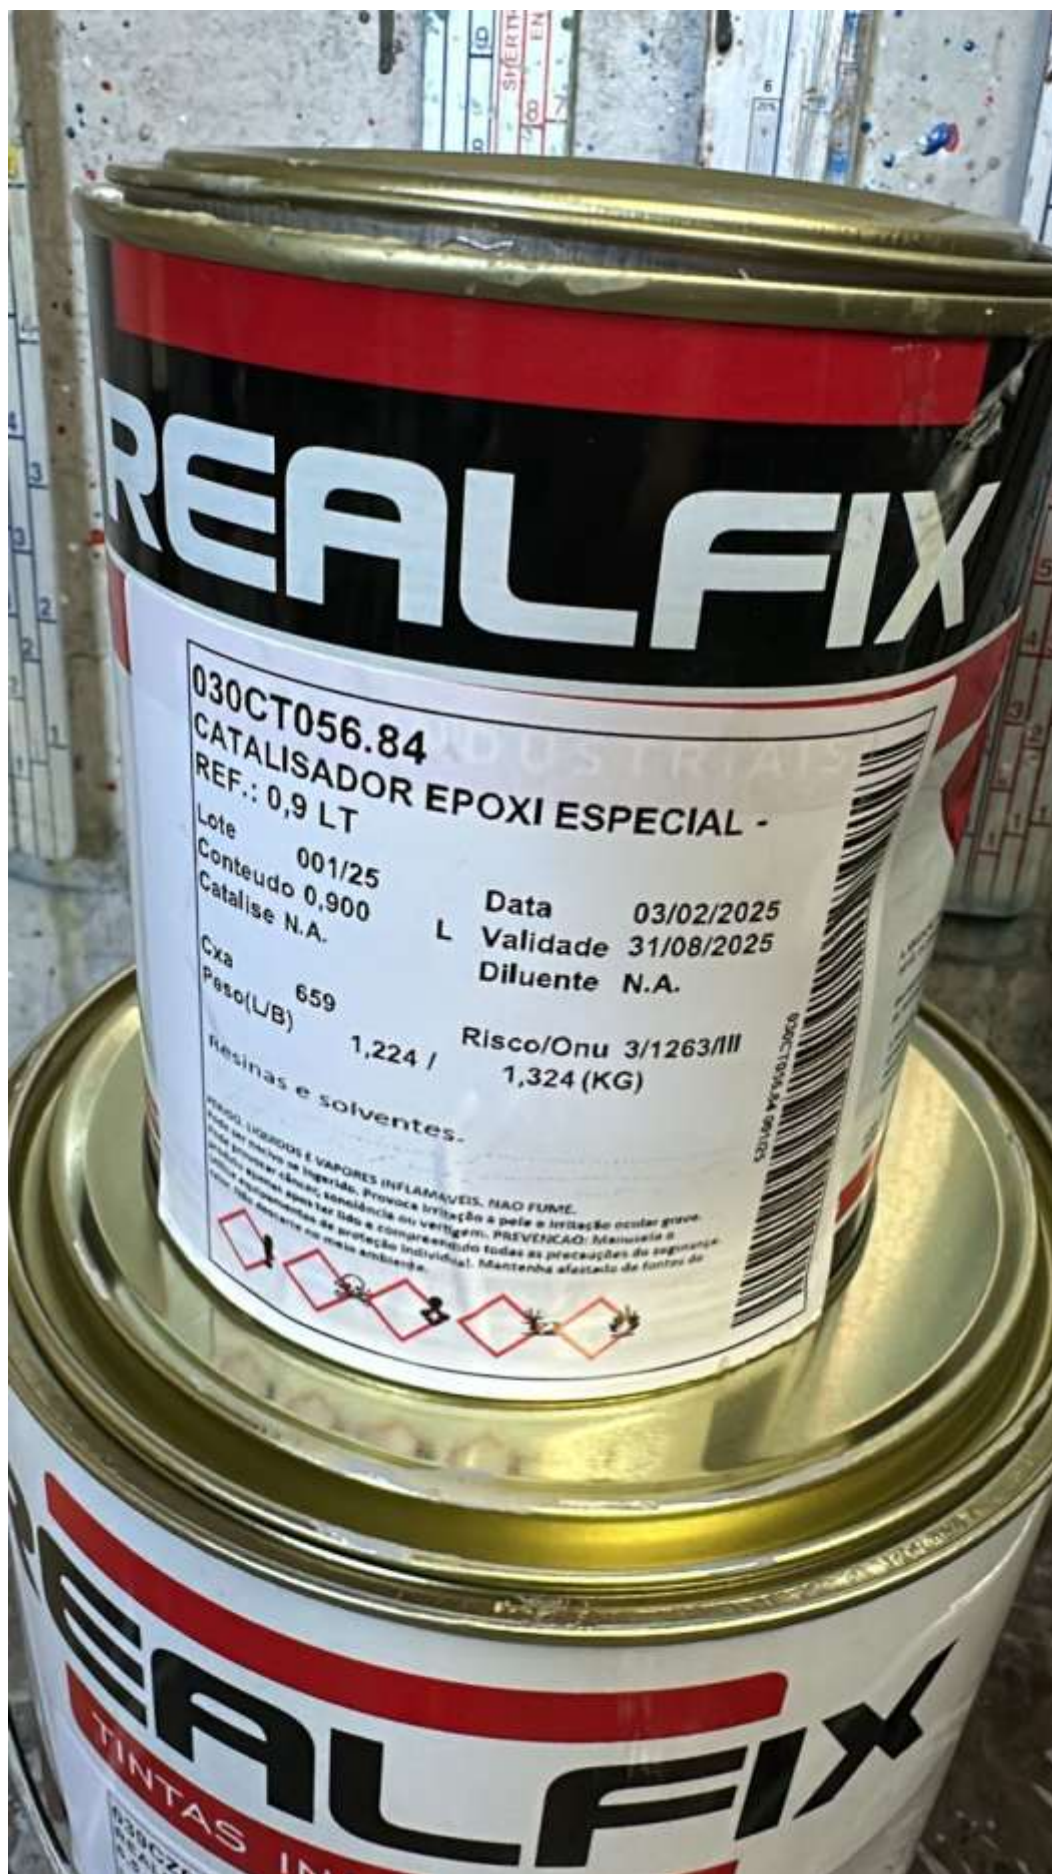
Cliente relata que a cor esta muito diferente da que foi solicitada Pantone 364C
