Empresa: Taurus

## 1. SUBSTRATO

## 4. PROBLEMA VERIFICADO

### 4.1 INFORMAÇÕES ADICIONAIS REFERENTE AO PROBLEMA VERIFICADO

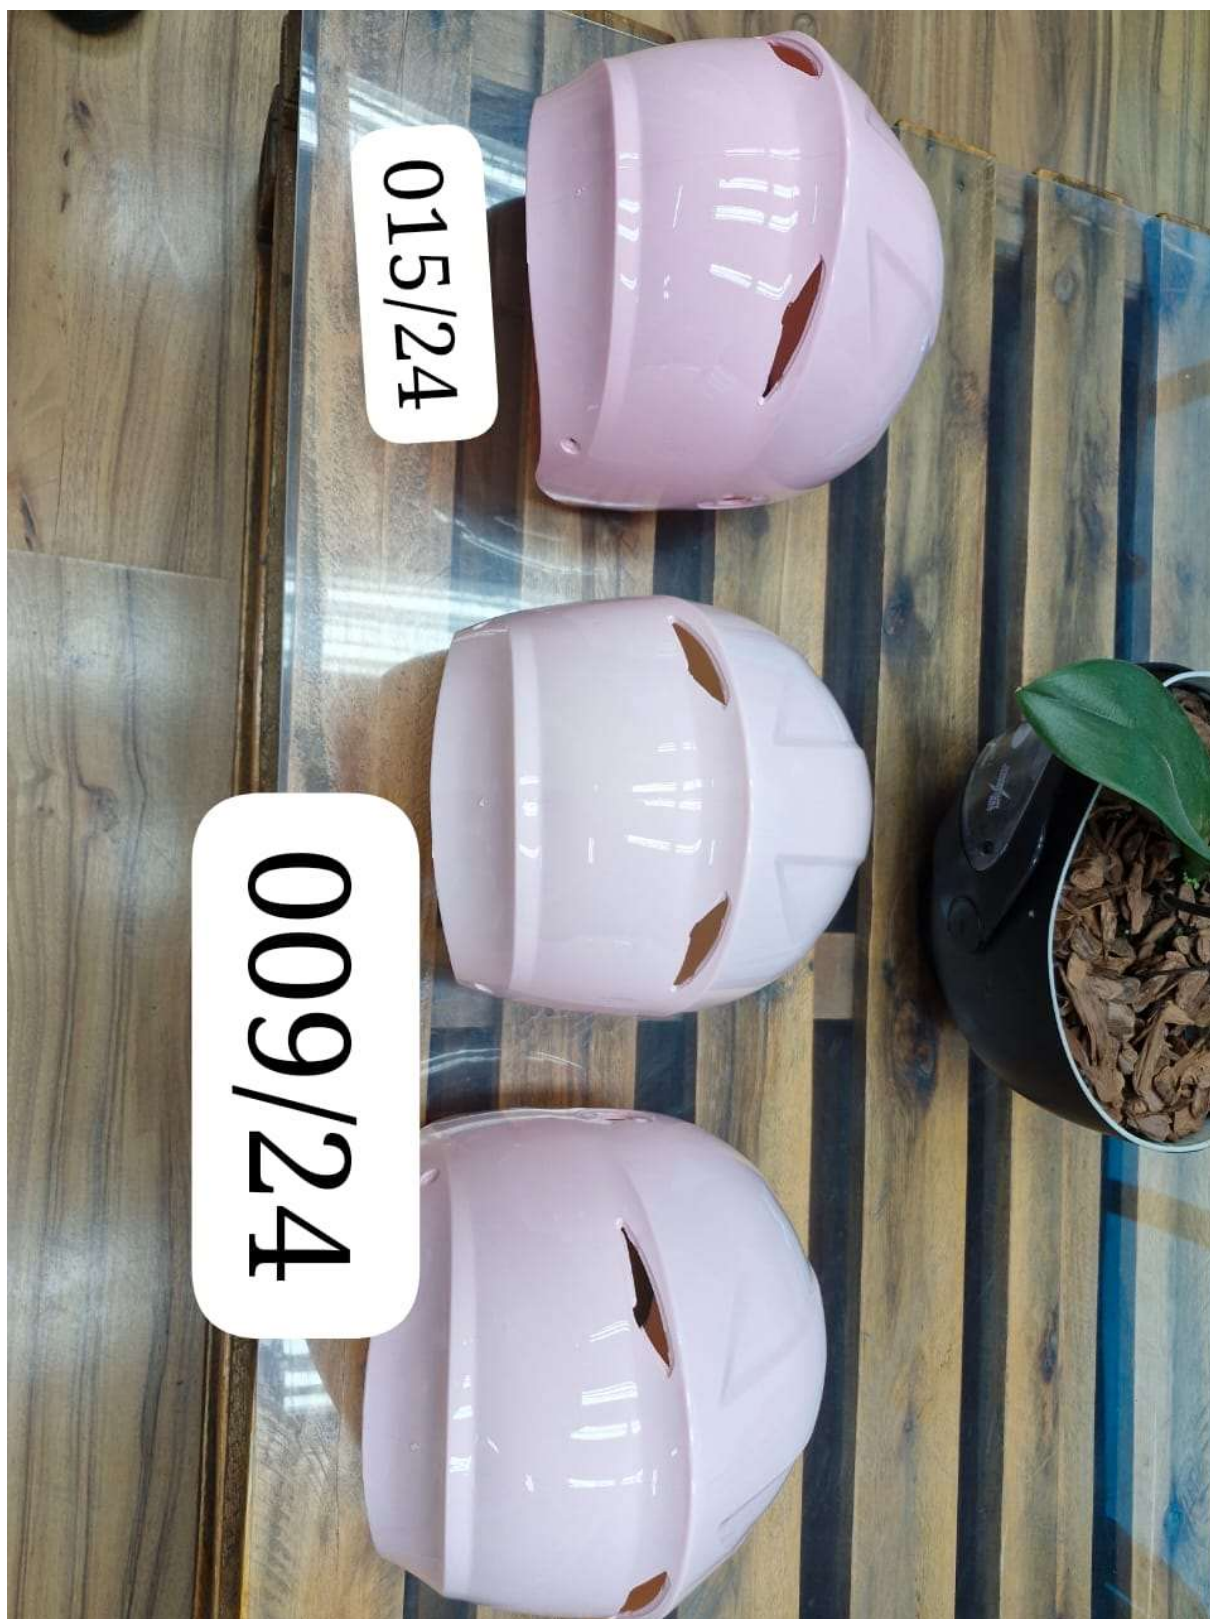
Cliente relata que a cor esta muito diferente dos lotes anteriores, como exemplo ele me passou o lote 009/24.
