Empresa: Troia

## 1. SUBSTRATO

## 4. PROBLEMA VERIFICADO

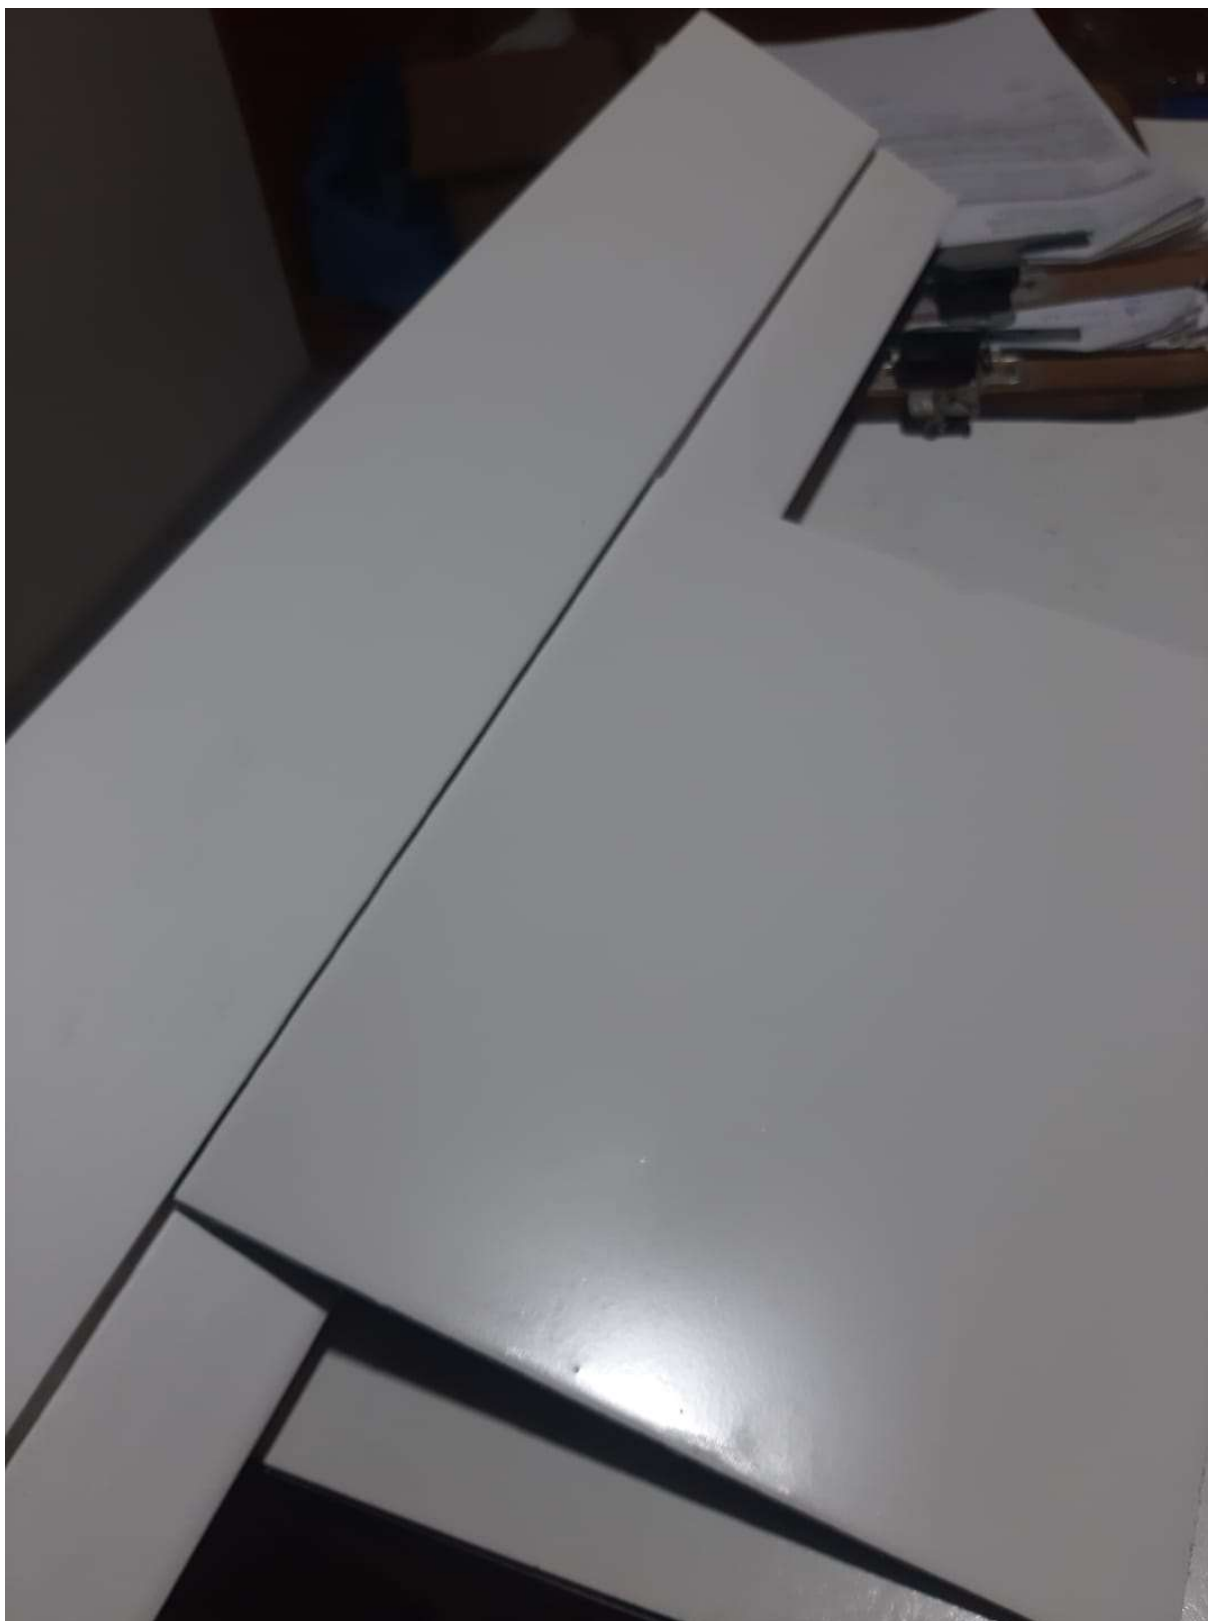
Cliente relata que a cor não esta batendo com a amostra.
