Empresa: Aiz

## 4. PROBLEMA VERIFICADO

## Registro de Ocorrência

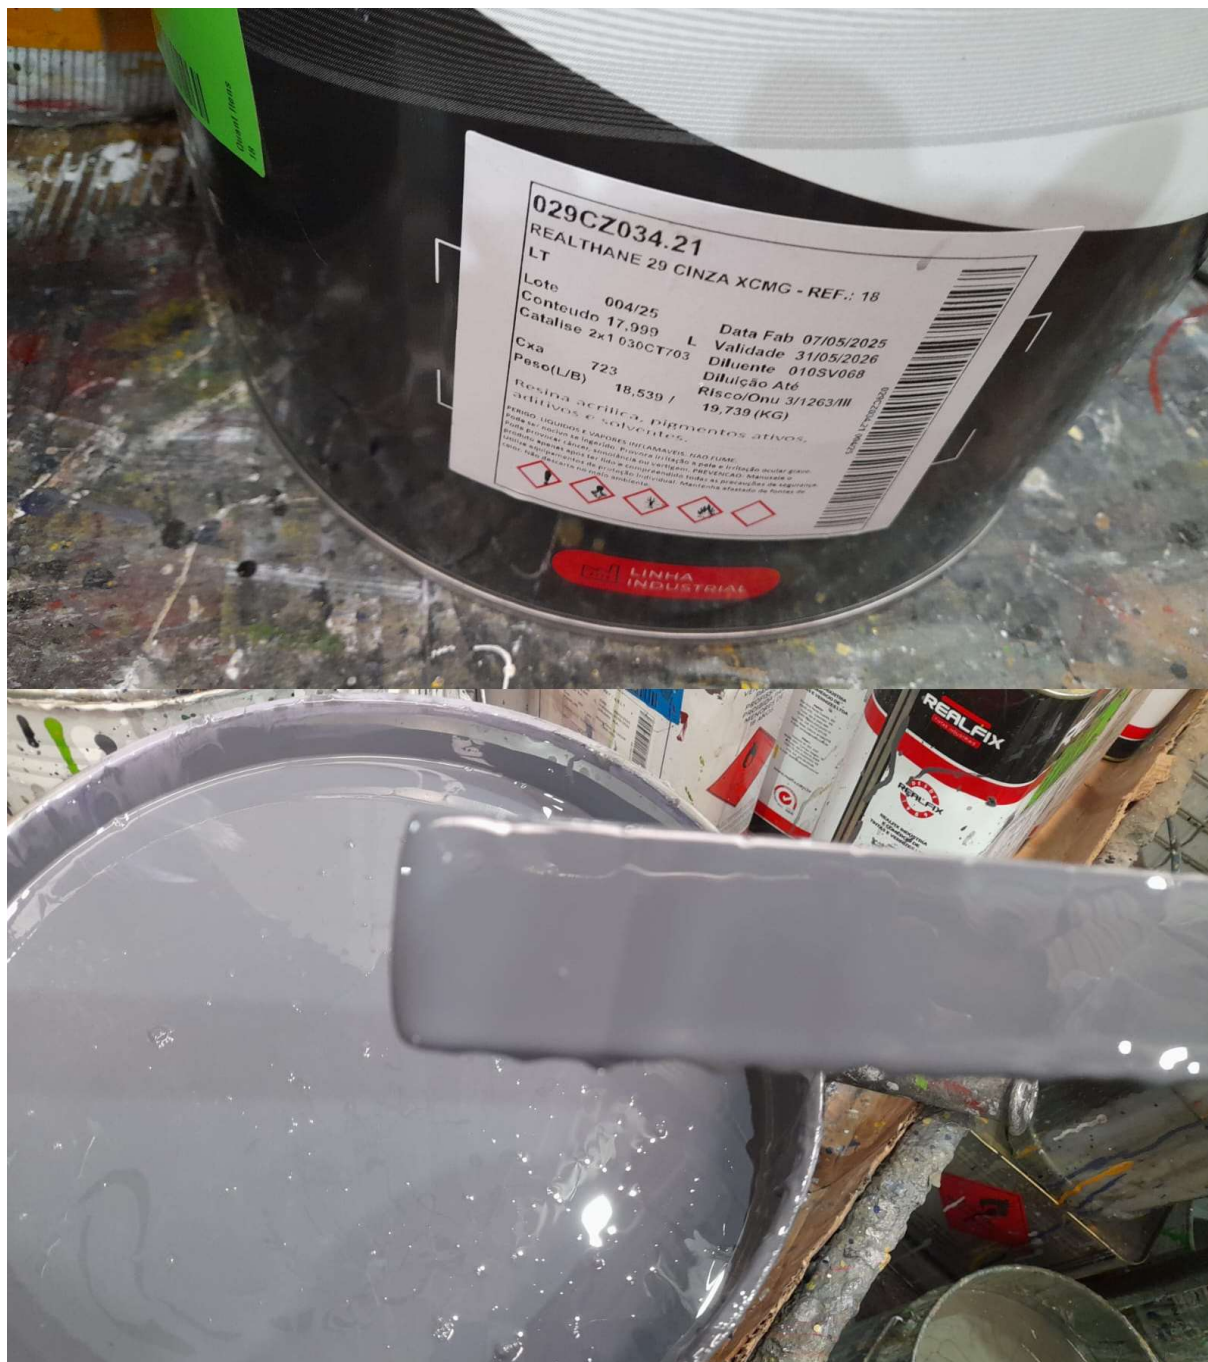
4.2 Cliente relata que o material esta diferente e esta enferrujando as peças que e aplicado.
