/Empresa: Finco

**Produtos:**

**4.1 INFORMAÇÕES ADICIONAIS REFERENTE AO PROBLEMA VERIFICADO**

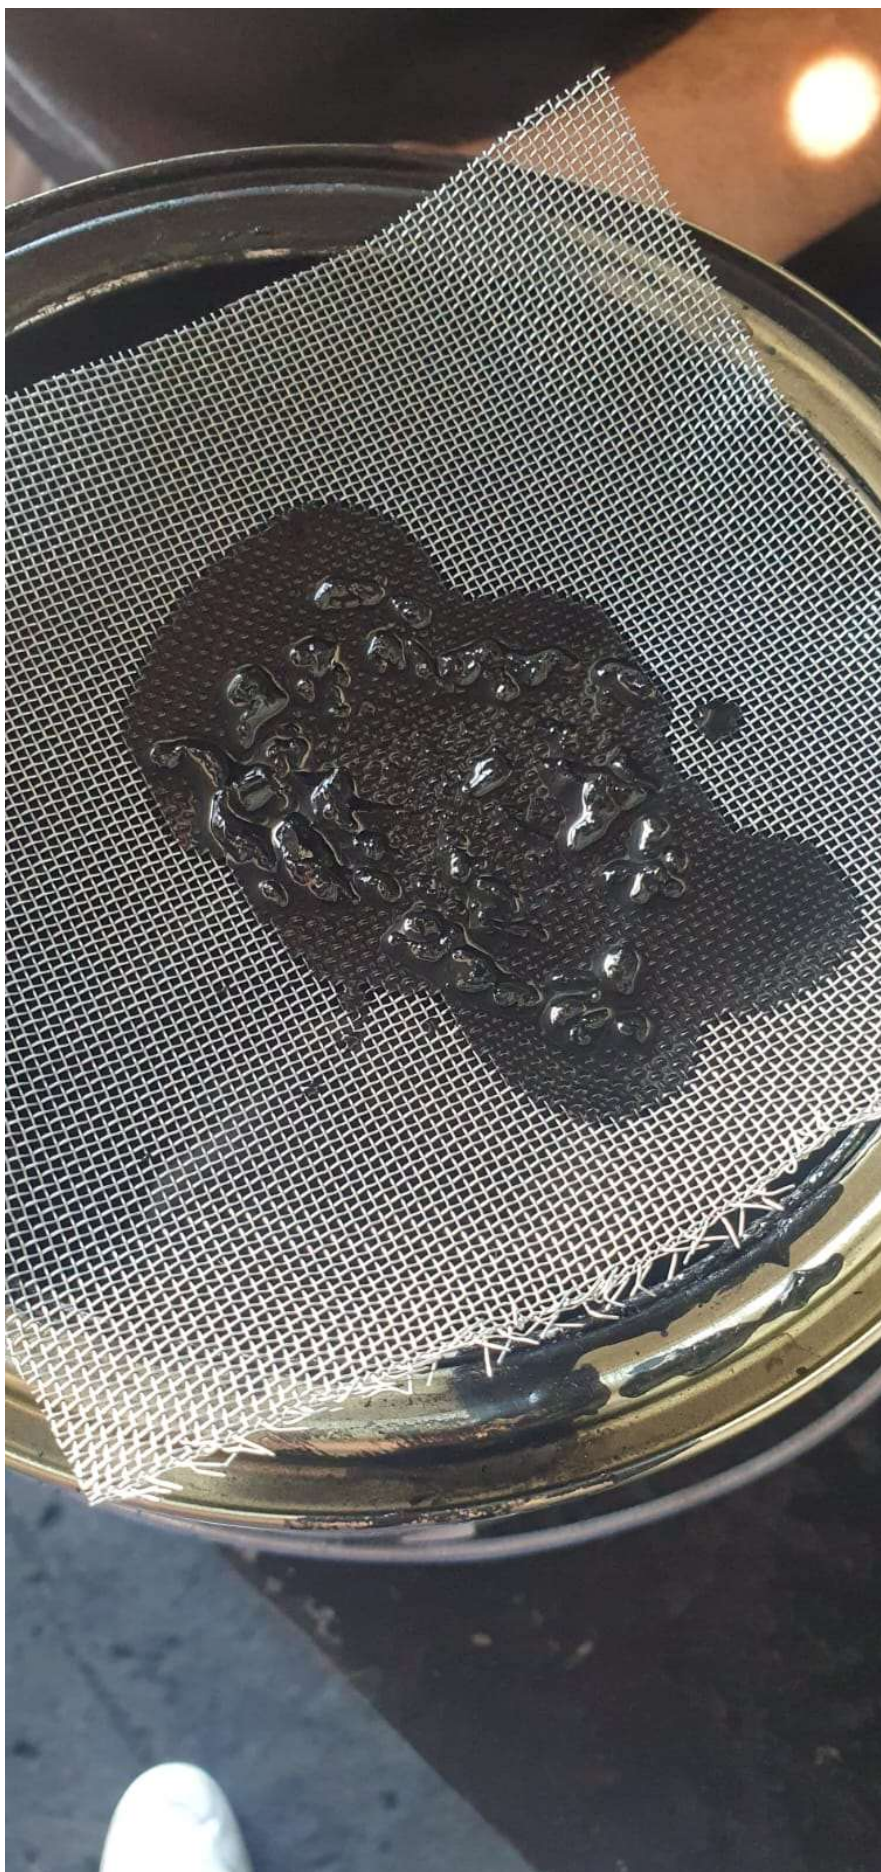
**4.2** Cliente relata que o material esta contaminado com pequenas partículas, que mesmo peneirando estão entupindo a pistola.
