Empresa: Damaeq  
Endereço:  
Contato:

**Produtos:**

| | Código | Lote |
|---|---|---|
| Componente A | 029AM021.21 | 006,007/25 |

**4. PROBLEMA VERIFICADO**

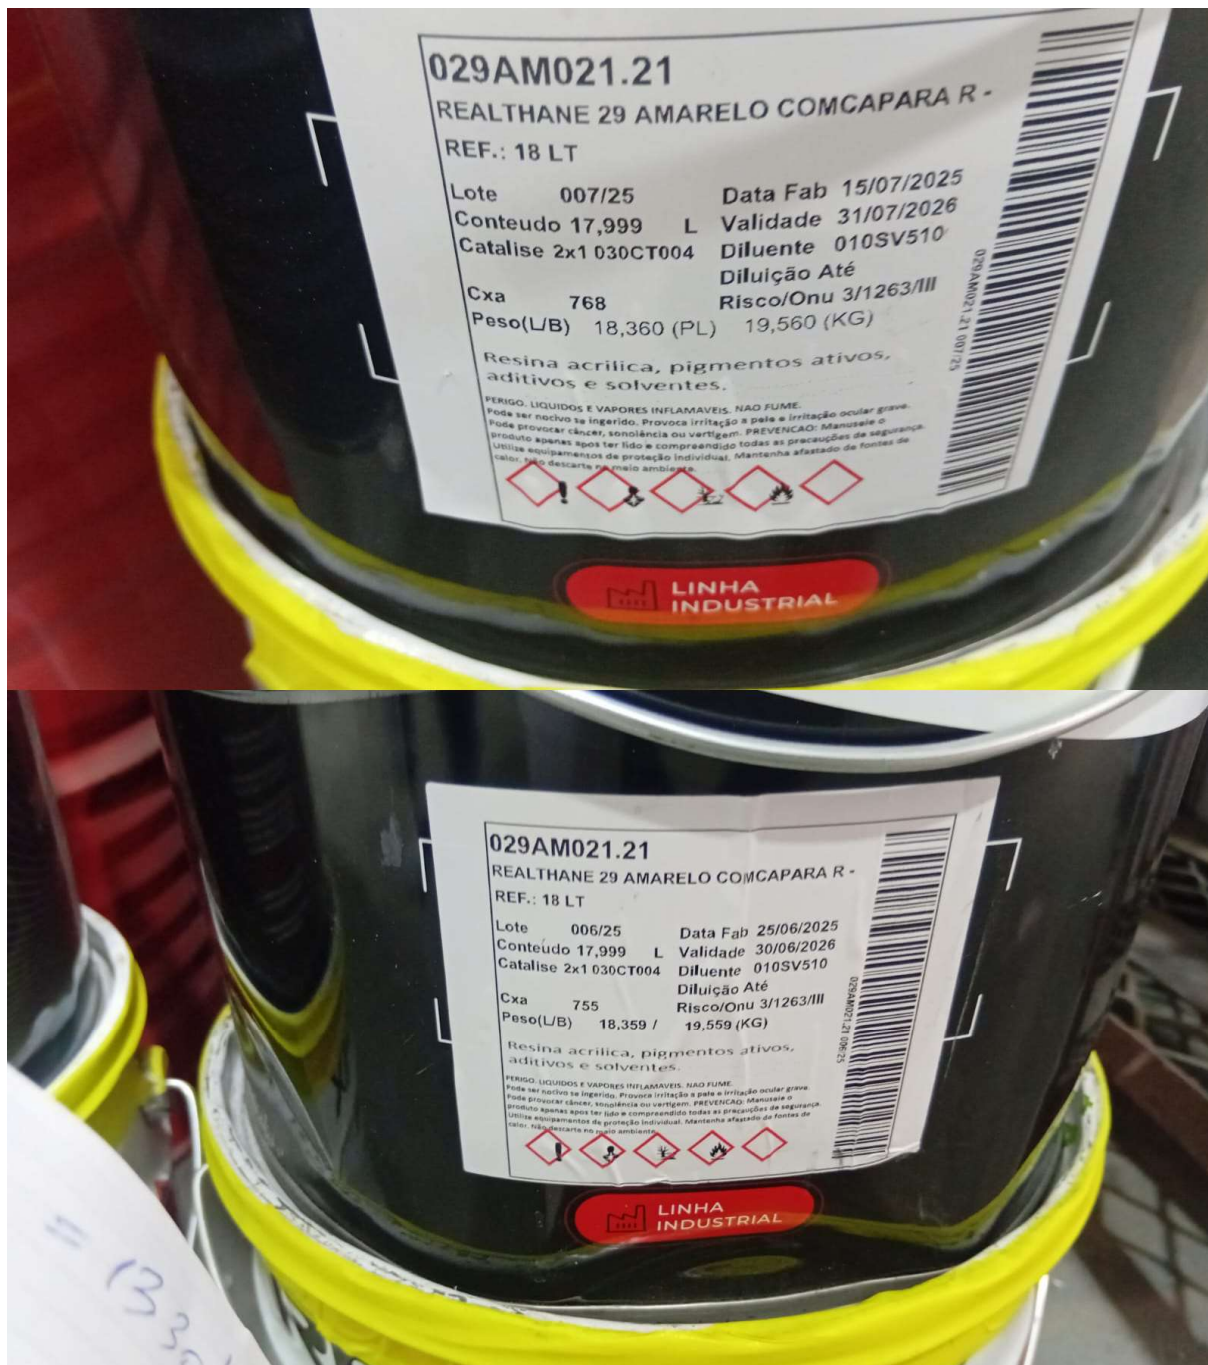
4.2 Cliente relata que o material esta com pouca viscosidade e com pouca cobertura.
