Empresa: Suzuki

Produtos:

## 4. PROBLEMA VERIFICADO

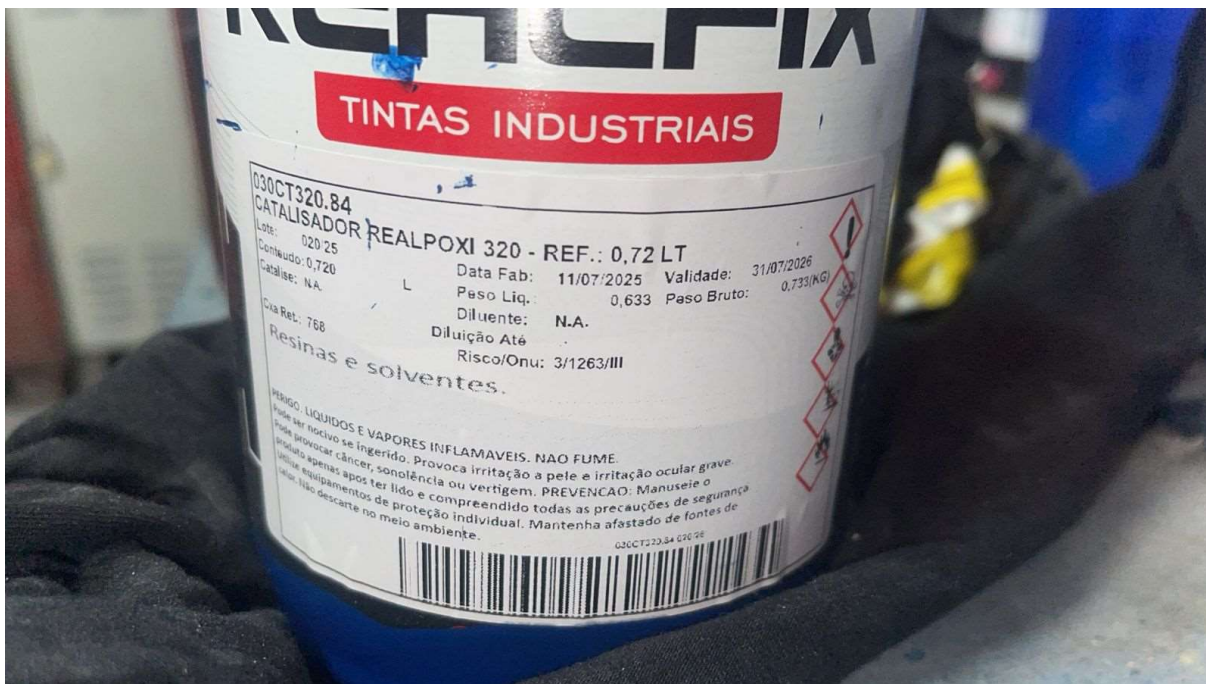
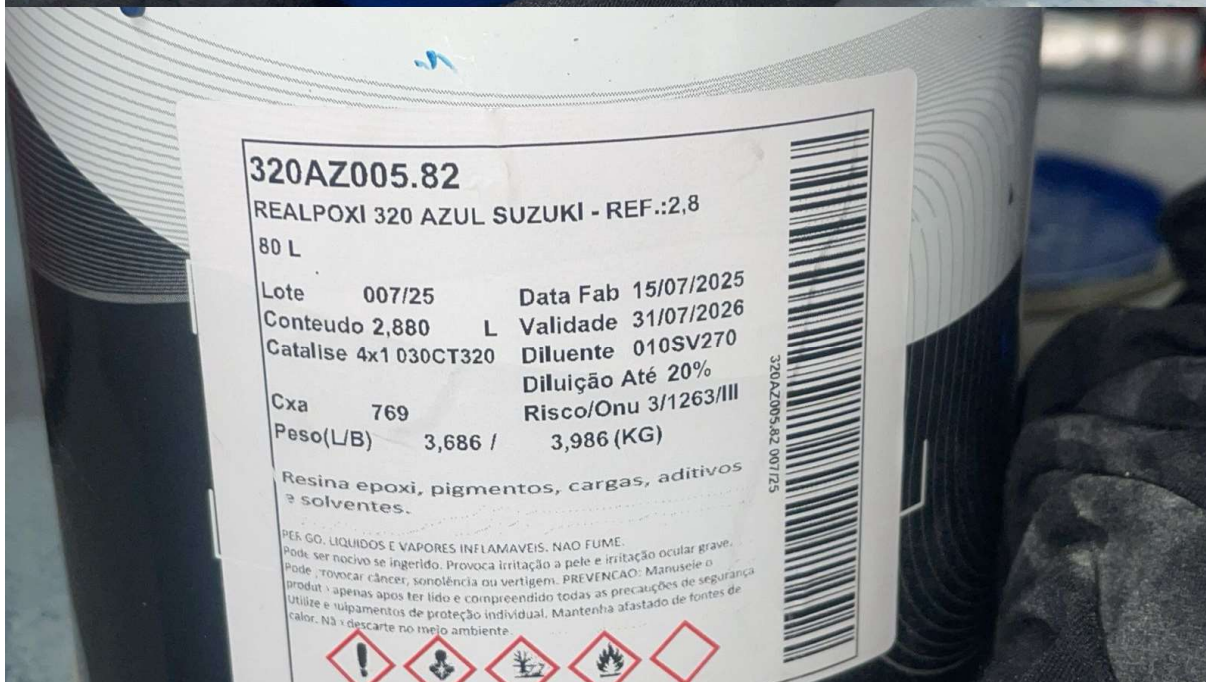
4.2 Cliente relata que o material não está com a cobertura que tinha antes, que escondia as imperfeições criadas pelo lixamento.
