| | RELATÓRIO DE ENSAIOS RO's | DATA | 09/06/2026 |
| | | RO | 1016/26 |

| Descrição do Produto | LACA NC BRANCA FAIXA NEW - REF.: 18 LT | | |

| Descrição da Reclamação | | | |
|---|--|--|--|
| CLIENTE INFORMA QUE O ITEM 015BR035.80 LACA NC BRANCA FAIXA NEW - REF.: 18 LT LOTE 003/26 DILUIDO COM 010SV054.81 NÃO ESTA TENDO BOA ADERENCIA CONFORME LOTES ANTERIORES. | | | |

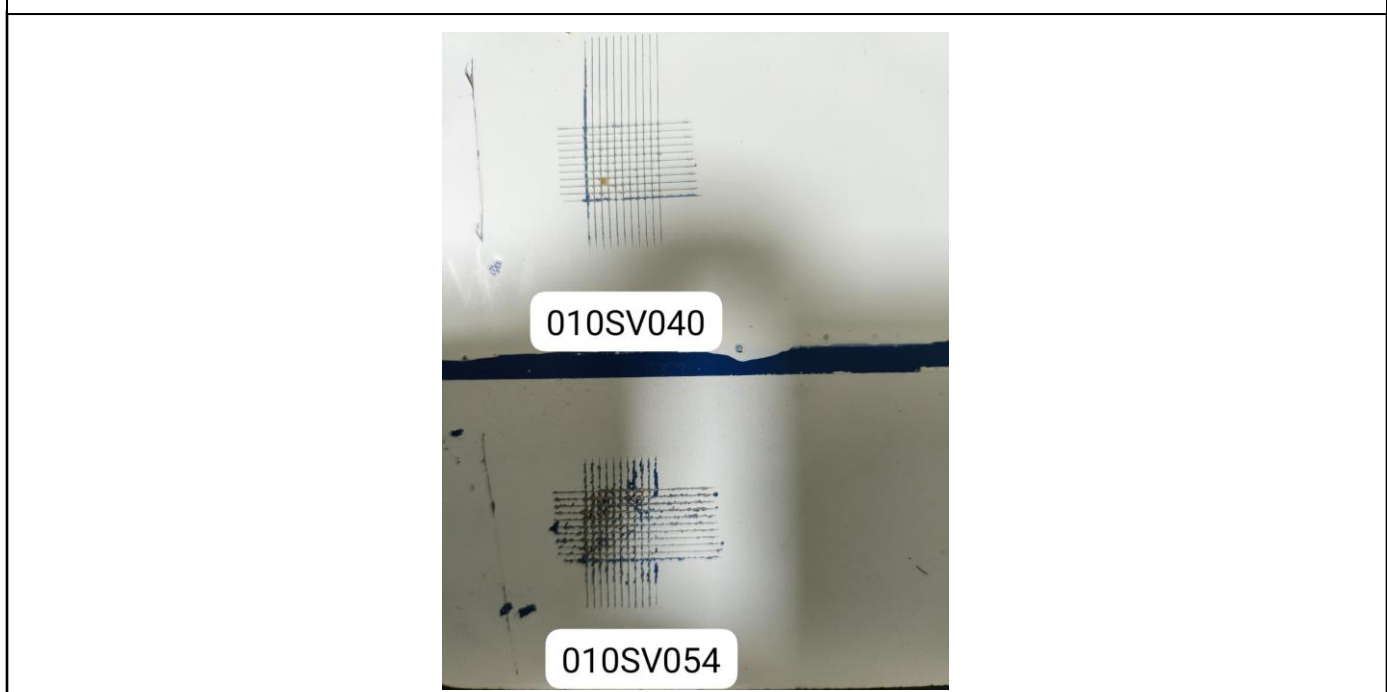
| Aderência LOTE: 003/26 | | | | | | | | | | |

**Conclusão:** Ao analisar a retenção do lote reclamado, aplicado em chapa com aplicação UV, diluído tanto com diluente indicado 010SV040 quanto o usado pelo cliente, foi observado que o 010SV054 está batendo seco tendo que diluir 100% e realizar aplicação com camada mais alta, já o 010SV040 diluente indicado, o produto umecta melhor o substrato proporcionando melhor adesão, não foi observado divergência na formulação do 010SV054 do lote mencionado.

Segundo as análises concluímos como IMPROCEDENTE a reclamação.

Como observação, o ocorrido pode ser devido o diluente que o cliente está usando como sua proporção na diluição, como que também a aplicação UV em que o produto é aplicado em cima.
