| | RELATÓRIO DE ENSAIOS RO's | DATA | 01/07/2026 |
| | | RO | 1038/26 |

| Descrição do Produto | VERNIZ PU 10 UB - REF.: 18L | | |
| Codigo do Produto | 036VZ110.21 | Lote: | 001/26 |

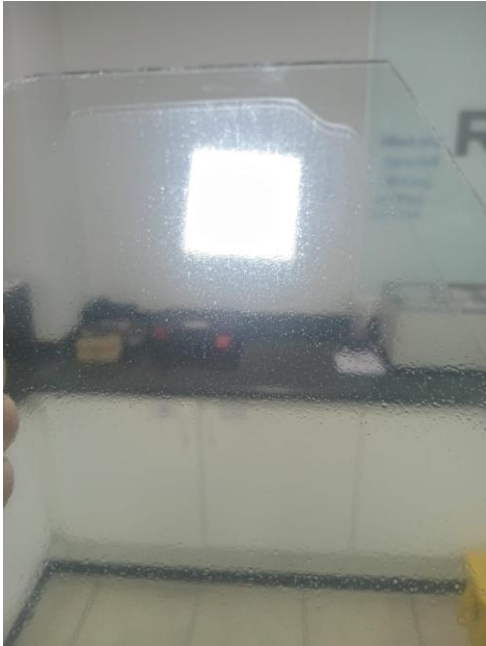
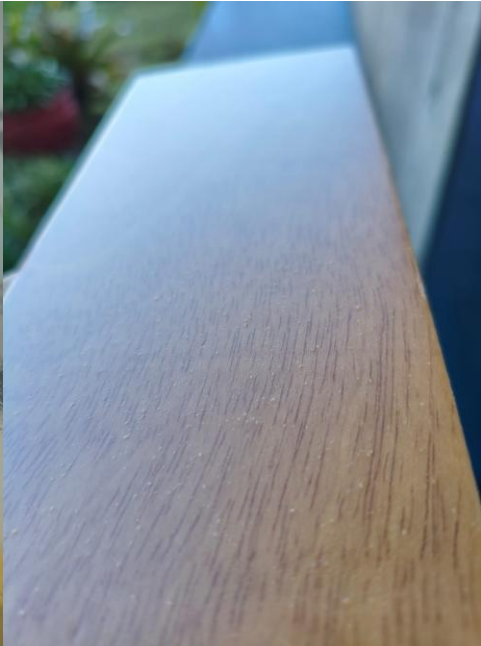
| Contaminação LOTE: 001/26 | | | | | | | | | | |

| Descrição da Reclamação | | | |
|---|--|--|--|
| O cliente relata que, ao abrir a embalagem do verniz, já foi possível observar a presença de partículas semelhantes a grãos de areia. Segundo o cliente, o verniz foi peneirado/coado antes da aplicação, porém o procedimento não solucionou o problema. Após a aplicação, a superfície apresenta acabamento áspero. | | | |

**Conclusão:** Ao analisar a retenção do lote reclamado, ao realizar uma extensão em vidro foi observado pontos de contaminação, o mesmo acontece com a aplicação em substrato madeira com selador.

Segundo as análises concluímos como PROCEDENTE a reclamação.
