| | RELATÓRIO DE ENSAIOS RO's | | | | | | DATA | 25/08/2026 | | |
| | | | | | | | RO | 1098/26 | | |
| Descrição do Produto | REALTHANE 701 AZUL SEG 2,5PB 4/10 | | | | | | | | | |
| Código do Produto | 701AZ002.80 | | | | Lote: | 016/26 | | | | |

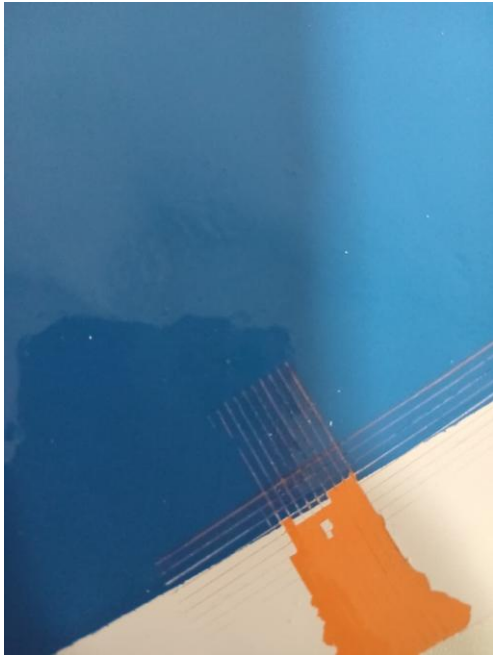
| Diluição 25% /Aplicação no rolo Após entre 24h a 48h feito as faixas. Temperatura 26 graus. Umidade 70%. Tinta PU está vitrificando muito. Gerando problema de deslocamento nas faixas. Verificar se pode ser aditivo silicone algo que está fazendo ela não deixar intervalo de repintura curto. Sendo que deveria ser após 48h lixar. Porem ela está antes. Preciso dar retorno ao cliente que tenho mais quadras. E essa ele vai ter q remover a faixas pois esta deslocando. | | | | | | | | | | |

**Conclusão:** Ao analisar a retenção dos lotes dos produtos mencionados, aplicado em chapa cimentícia com selador epóxi, aplicado camadas de produtos diversos simulando a aplicação em quadras esportivas, após secagem total ao realizar o teste de aderência em grade foi observado deslocamento no 701AZ002.

Segundo as análises concluímos como PROCEDENTE a reclamação.
