RELATÓRIO TÉCNICO

RELATÓRIO DE DESEMPENHO DA ESPECIFICAÇÃO DE PINTURA PARA PROTEÇÃO DE ESTRUTURAS DE AÇO CARBONO EM AMBIENTE C5 (ISO 12944)

CLIENTE: GRUBRAS INDUSTRIA E COMERCIO DE GRUAS LTDA

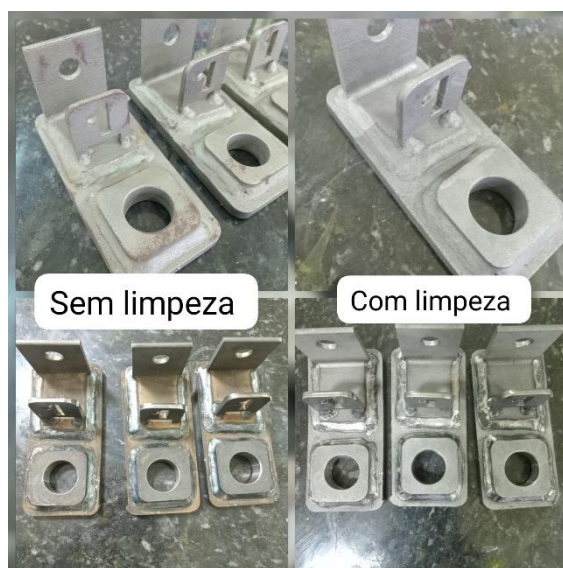
Imagem 1: limpeza com REALSURFACE FOSFATIZANTE.

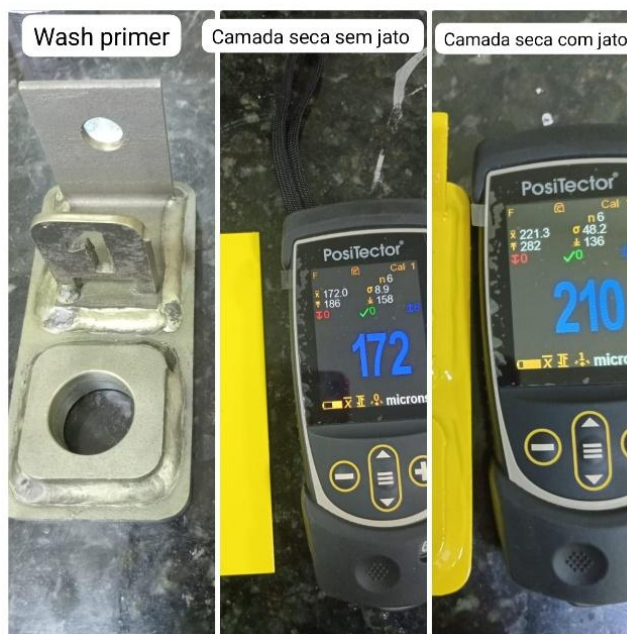
Imagem 2: Aplicação epóxi fosfato de zinco.

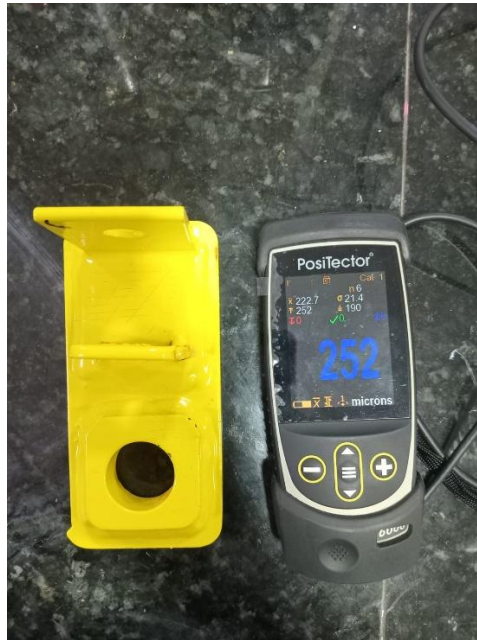
Imagem 3: aplicação REALTHANE 585 DF

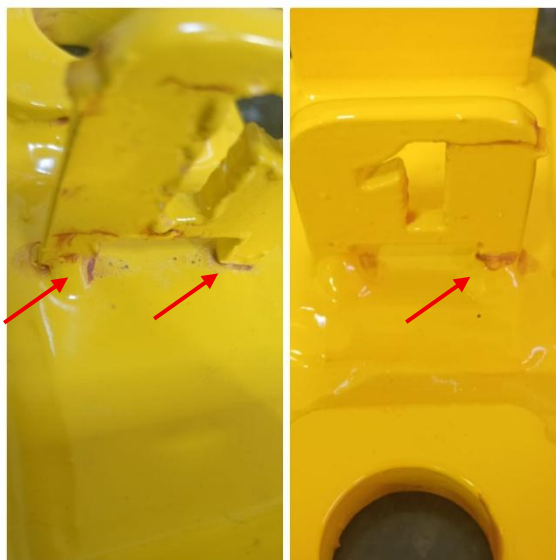
Após o período total de 720 horas foram avaliadas as peças aplicadas e observamos alguns cuidados a serem tomados. A geometria das peças não permite uma aplicação com pistola de modo preciso em algumas partes onde há outras peças soldadas, ficando então com espessura baixa e tendo oxidações evidentes nas peças após 336 horas de *Salt-Spray*, para sanar tal problema nestas áreas, deve ser aplicado o REALPOXI 445 FAST CURE AMARELO com pincel somente nas áreas onde não tem efetividade em aplicação spray, como mostra a imagem abaixo.

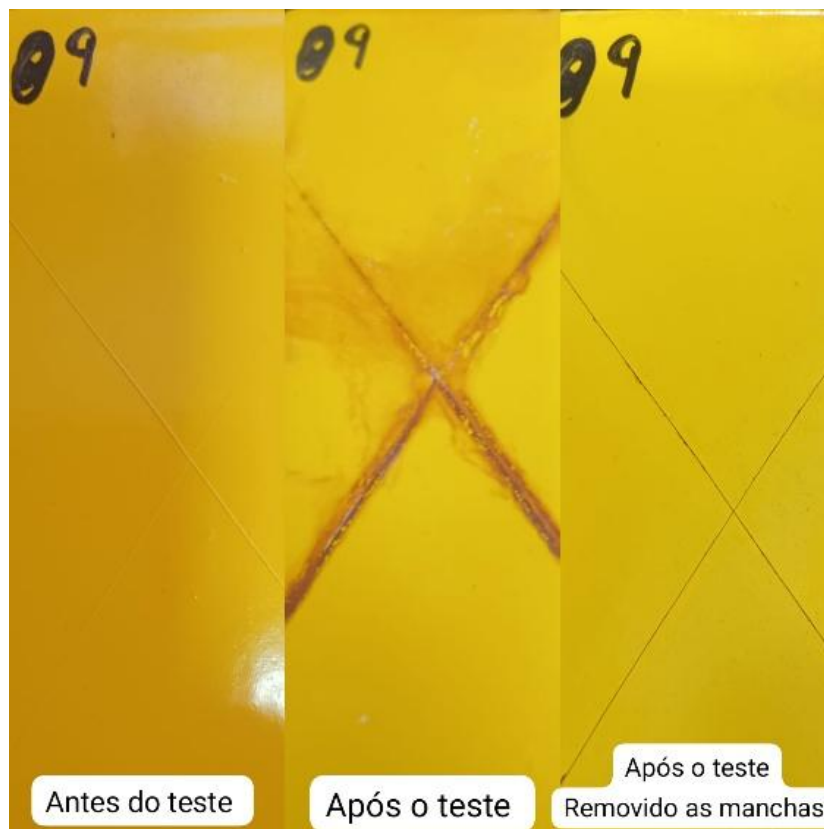
Nas demais avaliações foi observado um excelente desempenho do método de aplicação citado, como mostra a imagem abaixo a evolução da corrosão de uma área desgastada do revestimento onde foi feito através de um risco (único, cruzado em "X") feito através do revestimento com a faca de corte, de modo a expor o metal antes do teste, obteve resultado abaixo de Ri 1, não tendo migração de oxidação por baixo do filme aplicado.

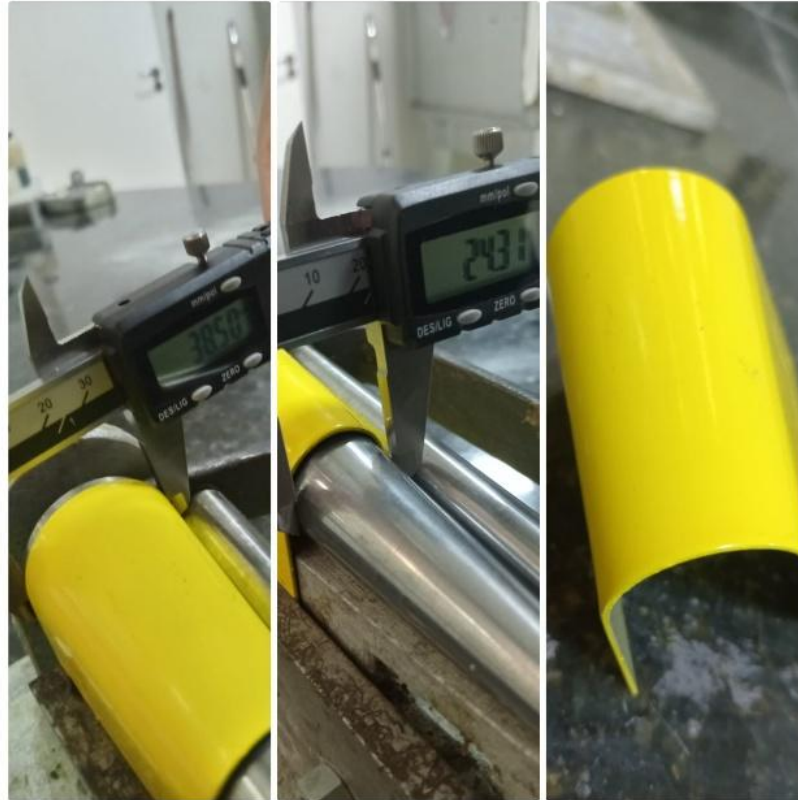
Após cura total em chapa de aço carbono lisa de 1mm, foi realizado teste de **ISO 1519 – Ensaio de flexibilidade (mandril cônico ou cilíndrico)**, tendo como resultado de 24mm a 38mm de dobramento sem fissuras nas peças, como mostra imagem abaixo.
