# RELATÓRIO TÉCNICO EXTERNO

| TÍTULO | | ANÁLISE DE LOTES DE SOLVENTE DE LIMPEZA |
| CLIENTE | | UNIAAÇO |
| Nº DE RELATÓRIO | | 01/2024 |

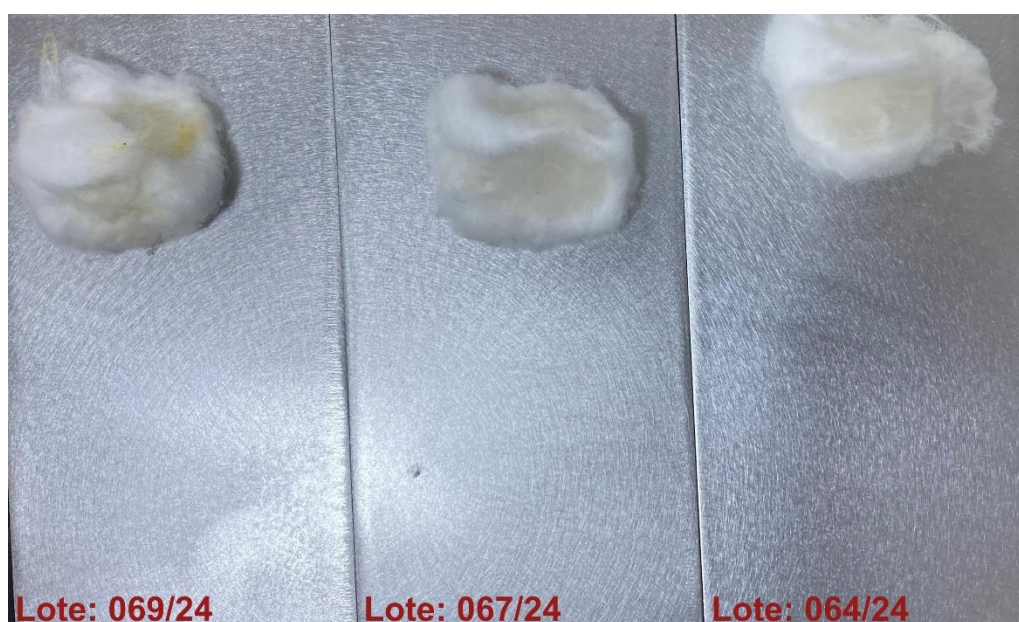
Foram analisadas as retenções do lote reclamado, um lote anterior e posterior ao reclamado, feito “limpeza” em chapa de aço, isenta de oxidação. Também foi deixado em cima das chapas um algodão encharcado com o 010SV425 (lote reclamado 067/24), sendo o método mais agressivo, forçando o produto a ficar por muito tempo sem evaporar nas chapas de aço. Após um período nos testes não foi observado nenhuma corrosão proveniente do produto, conforme Figura 1.

Figura 1. Resultados da limpeza de chapas de aço isentas de oxidação, utilizando-se 010SV425 de diferentes lotes.

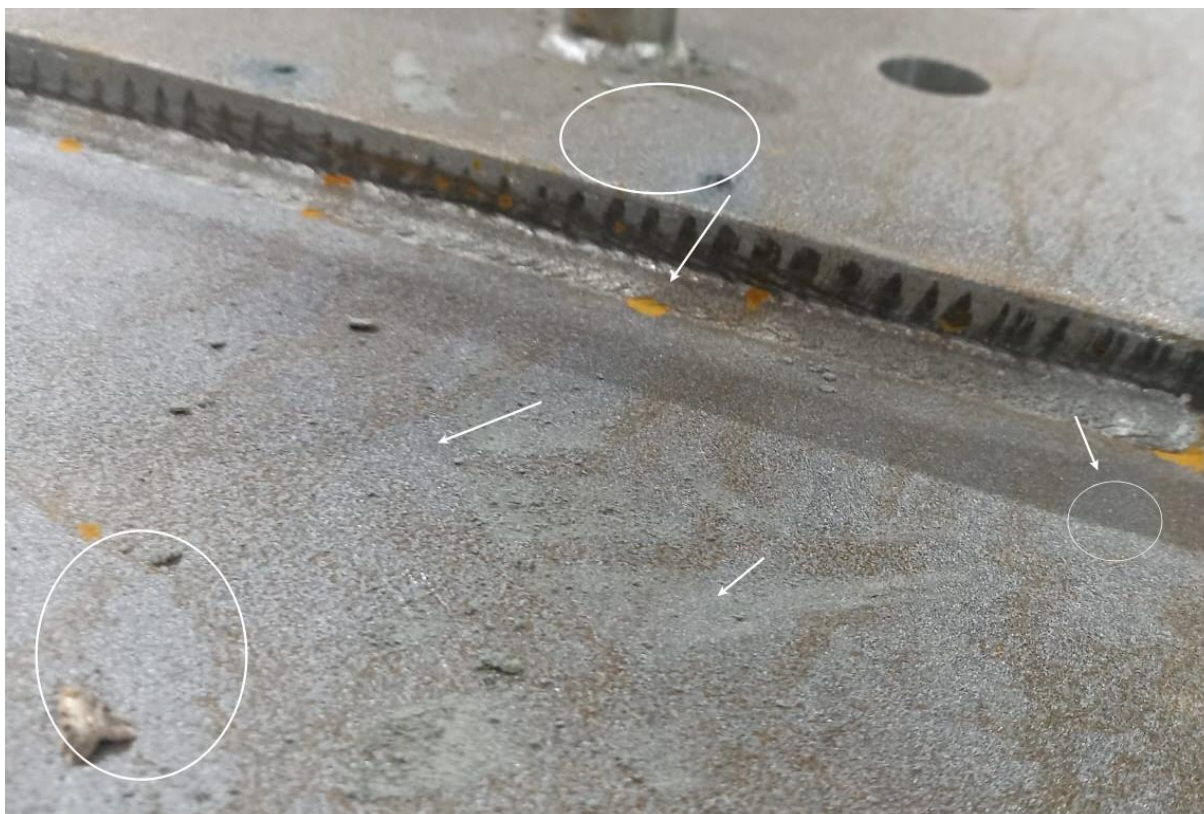
A partir dos resultados obtidos, a reclamação foi considerada improcedente do ponto de vista técnico. Como observação, nas imagens enviadas pelo cliente, as peças passaram por tratamento com jateamento abrasivo, quando a peça passa por tal tratamento, deve receber a aplicação da tinta o mais rápido possível, dada que a exposição do metal ao ambiente acarretará corrosão pela própria umidade do ar, pois o aço está totalmente exposto aos intemperes. Também como afirmado no e-mail oficial da reclamação, o cliente realizou a limpeza na sexta e observou a corrosão na segunda. A Figura 2 apresenta uma das imagens enviadas pelo cliente após a aplicação. É possível observar a não uniformidade dos pontos de corrosão, dado que o cliente afirma utilizar o cliente com pistola, mediante pulverização.

Figura 2. Resultados da limpeza de chapas de aço enviada pelo cliente.

É possível observar que há pontos não corroídos e que a corrosão segue um perfil semelhante a um escoamento, o que não condiz com as informações recebidas. Sugere-se que o cliente realize a limpeza e desengraxe das peças sempre antes do jateamento.
