# RELATÓRIO TÉCNICO

## RELATÓRIO DE DESEMPENHO DE PRODUTO

**CLIENTE: BREVIL**

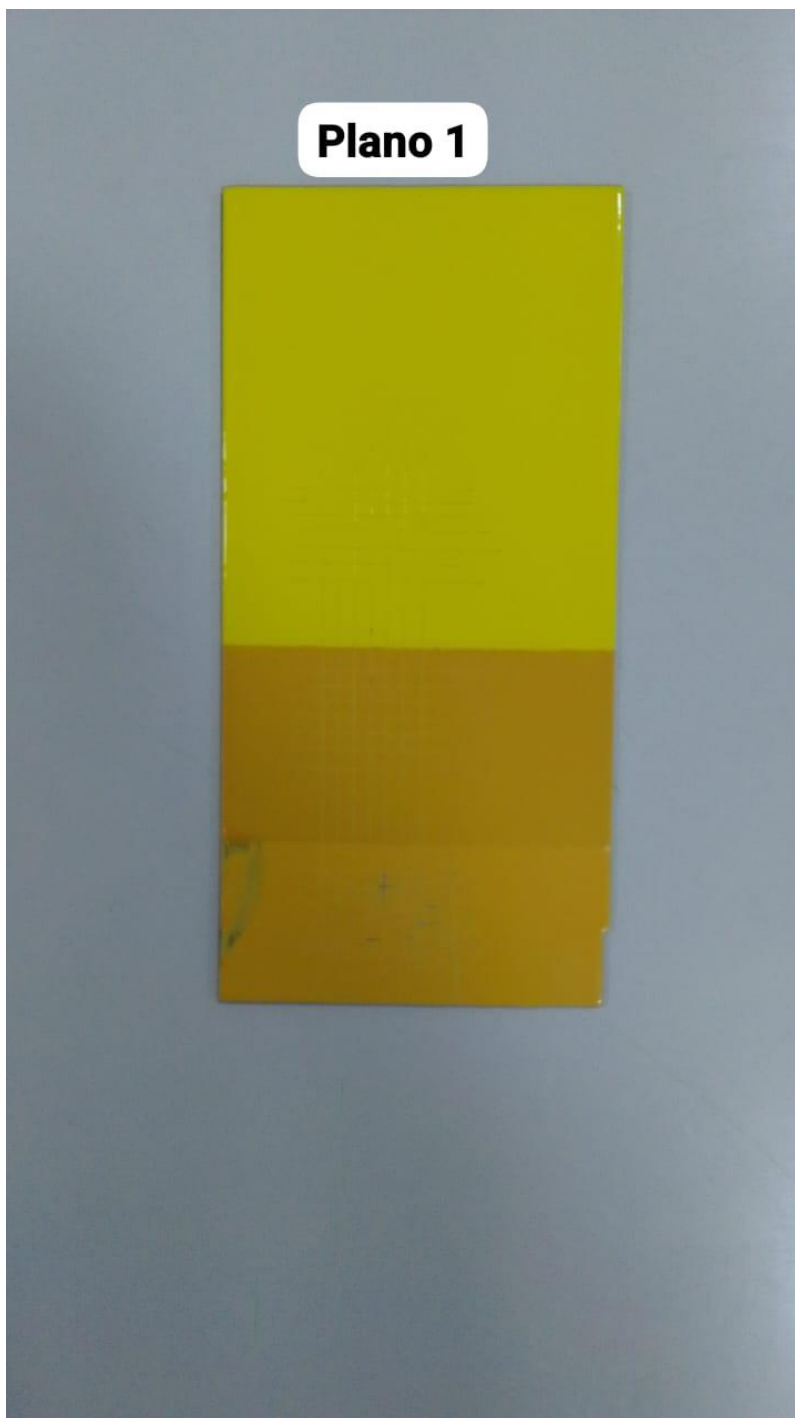
Após a secagem final do acabamento foi realizado teste de aderência em grade, onde os planos da tabela 1 e 2 tiveram o resultado de Gr0, tanto total como entre as camadas, como mostra imagem 1 e imagem 2.

**Imagem 1.** Plano de pintura 1 teste de aderência.

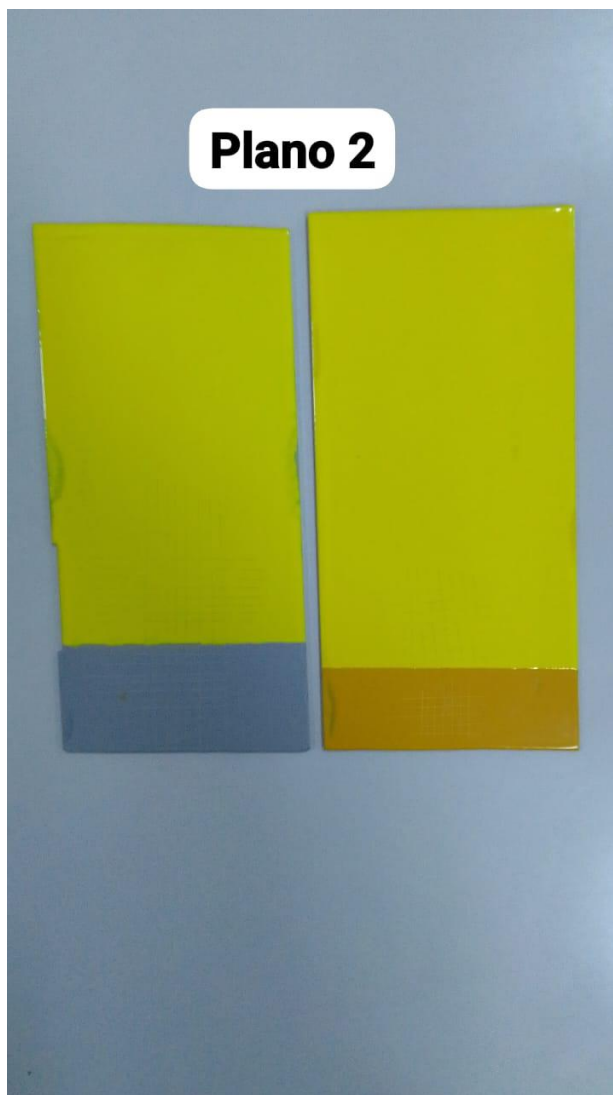
**Imagem 2.** Plano de pintura 2 teste de aderência.

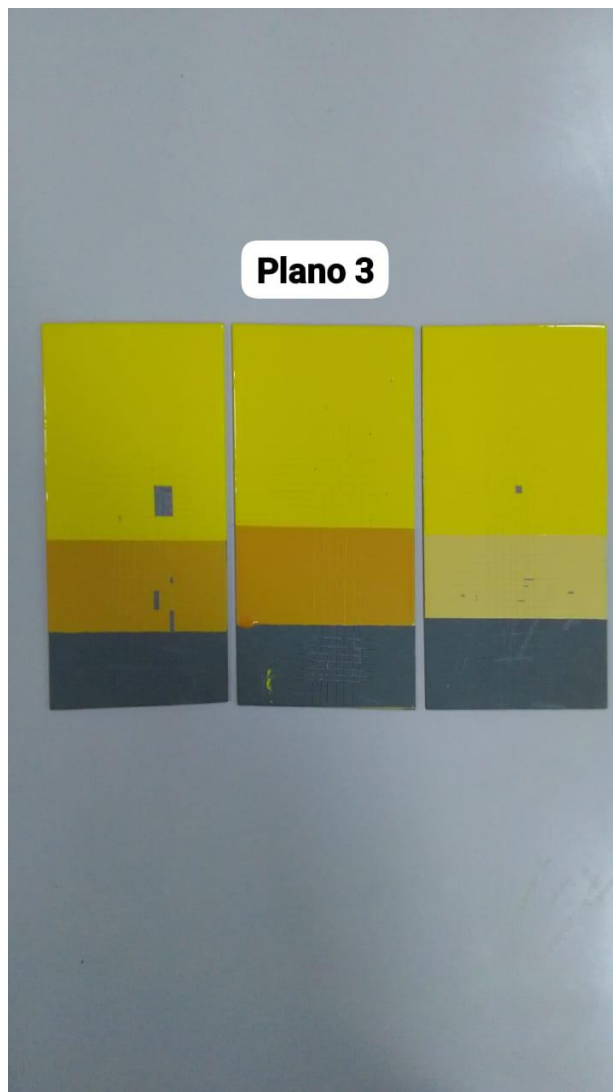
O plano de pintura que é observado na tabela 3, não pode ser acelerado em estufa, pois o produto apresentou deslocamento no teste de aderência, como mostra a imagem 3, assim deve ser seguido as orientações do plano de pintura conforme boletim técnico.

**Imagem 3.** Plano de pintura 3 teste de aderência.
