RELATÓRIO DE ENSAIOS RO's	DATA	27/03/2026
		RO	941/26

CLIENTE	CONDOR S.A		
Descrição do Produto	VERNIZ UV IMERSAO - REF.: 18 LT		
Código do Produto	043VZ449.70	Lote:	005/26

CLIENTE ALEGA CRATERA NO VERNIZ. LOTE 005/26

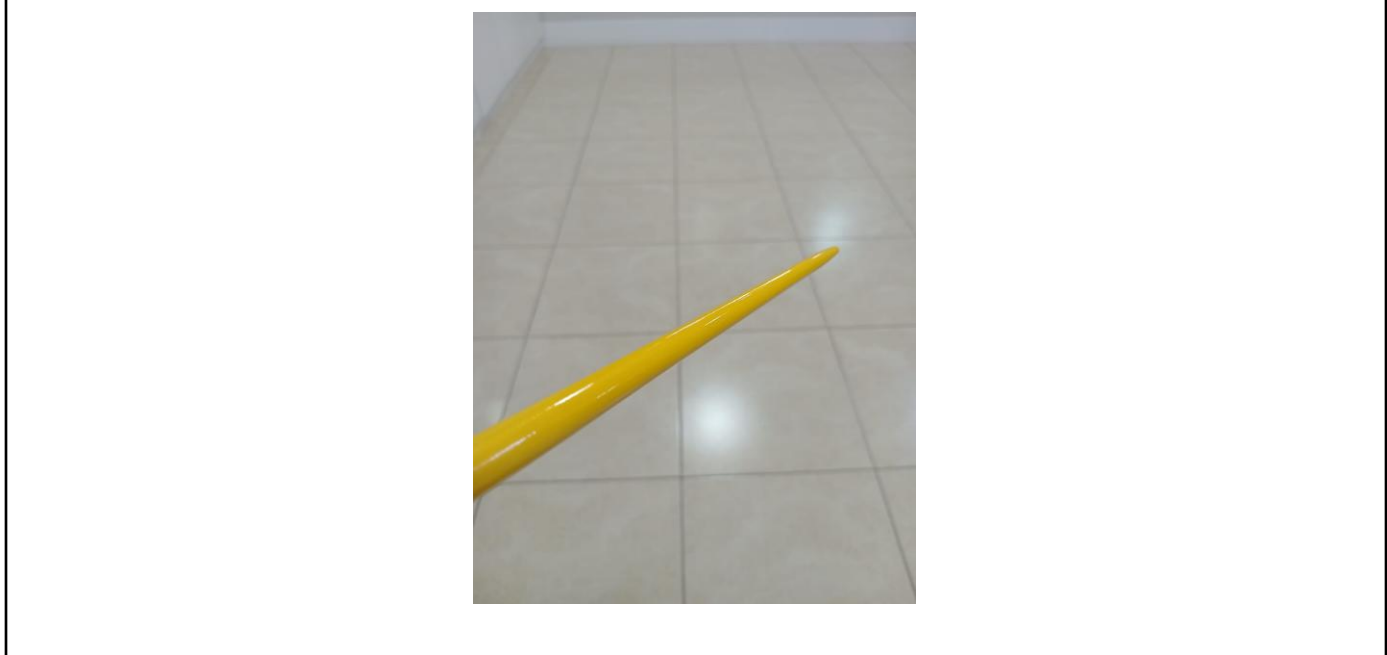
Crateras LOTE: 005/26

Conclusão: Ao analisar a retenção em comparação ao lote anterior, ao realizar uma extensão de 75 microns no vidro e realizado a imersão no substrato do cliente, foi observado algumas crateras após seco no túnel UV.

Segundo as análises concluímos como PROCEDENTE a reclamação.

Aditivar o produto no cliente.
