| | RELATÓRIO DE ENSAIOS RO's | | DATA | 18/08/2026 |

| CLIENTE | QUALIFER ESTRUTURA LTDA | | | | | | | | | |
| Descrição do Produto | REALVIT 600 DF AZUL PANTONE 288C SB | | | | | | | | | |

| Descrição da Reclamação | | | | | | | | | | |

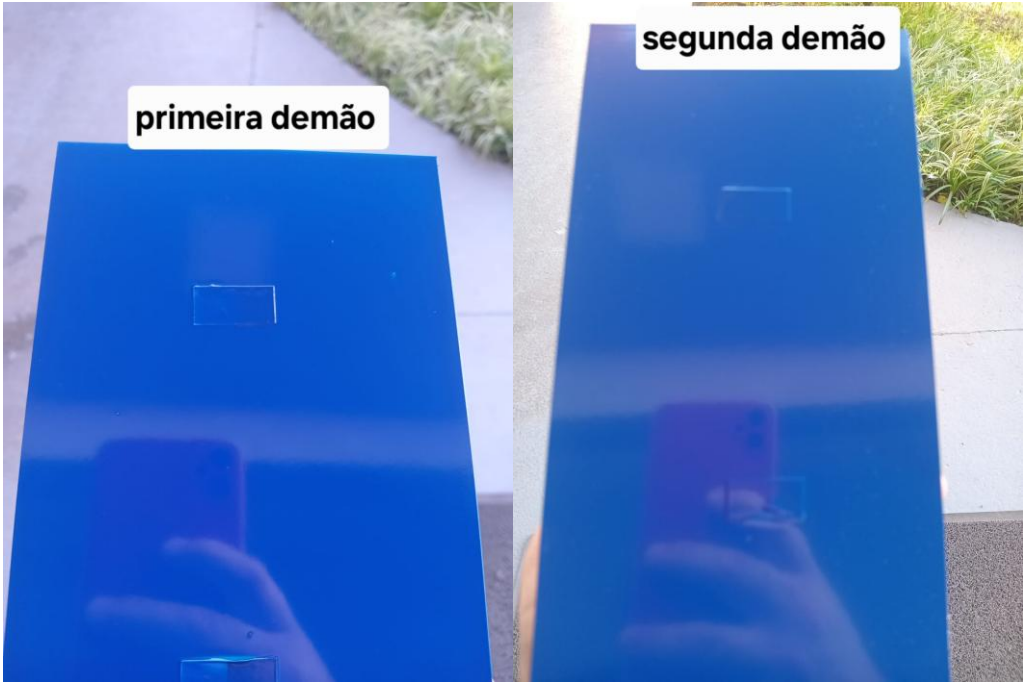
| Cobertura LOTE: 001/26 | | | | | | | | | | |

**Conclusão:** Ao analisar a retenção do produto aplicado em chapa metálica diluído 30% com 010SV660, foi necessário a aplicação de 2 demãos com duas passadas cada uma para cobertura do pilof, foi realizado o teste de criptômero de profundidade na placa #7, no qual tivemos o resultado de 15mm dentro das especificações de azuis pastéis, foi observado que a pigmentação está de acordo com os padrões Realfix

Como observação, cores desenvolvidas em catálogo PANTONE normalmente tem a cobertura abaixo em comparação a catálogos de cores industriais, pois tal catálogo geralmente é voltado ao ramo de flexografia e impressão, sendo característico a aplicação de mais demãos em produtos de cores PANTONE.

Segundo as análises concluímos como IMPROCEDENTE a reclamação.

Caso necessário avaliar a possibilidade de aumento na cobertura via SDP.
