| | RELATÓRIO DE ENSAIOS RO's | | | | | | DATA | 27/08/2026 | | |
| | | | | | | | RO | 1101/26 | | |
| CLIENTE | BURNTECH CALDEIRAS E EQUIPAMENTOS LTDA | | | | | | | | | |
| Descrição do Produto | REALTERM 26 GRAFITE 300 C - REF.: 18 LT | | | | | | | | | |

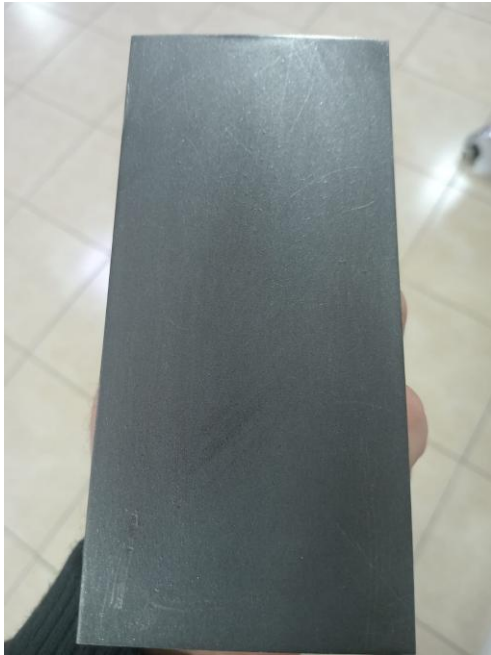
**Conclusão:** Ao analisar a retenção em comparação a lotes anteriores, aplicado em chapa de aço carbono sem diluição, após secagem foi observado que o produto marca devido sua tonalidade de cor, não foi observado sedimentação nas retenções, avaliando junto aos demais lotes observamos que o produto tem como característica evidenciar marcas pois sua total rigidez vem após atingir o pico de temperatura.

Segundo as análises concluímos como IMPROCEDENTE a reclamação devida ser uma característica deste tipo de produto e cor.

Pode ser aberta SDP de melhoria para avaliar a redução deste aspecto.
