**RELATÓRIO DE TESTE DE CORROSÃO  
SALT SPRAY 72 HORAS**

**INFRATEL INFRAESTRUTURA**

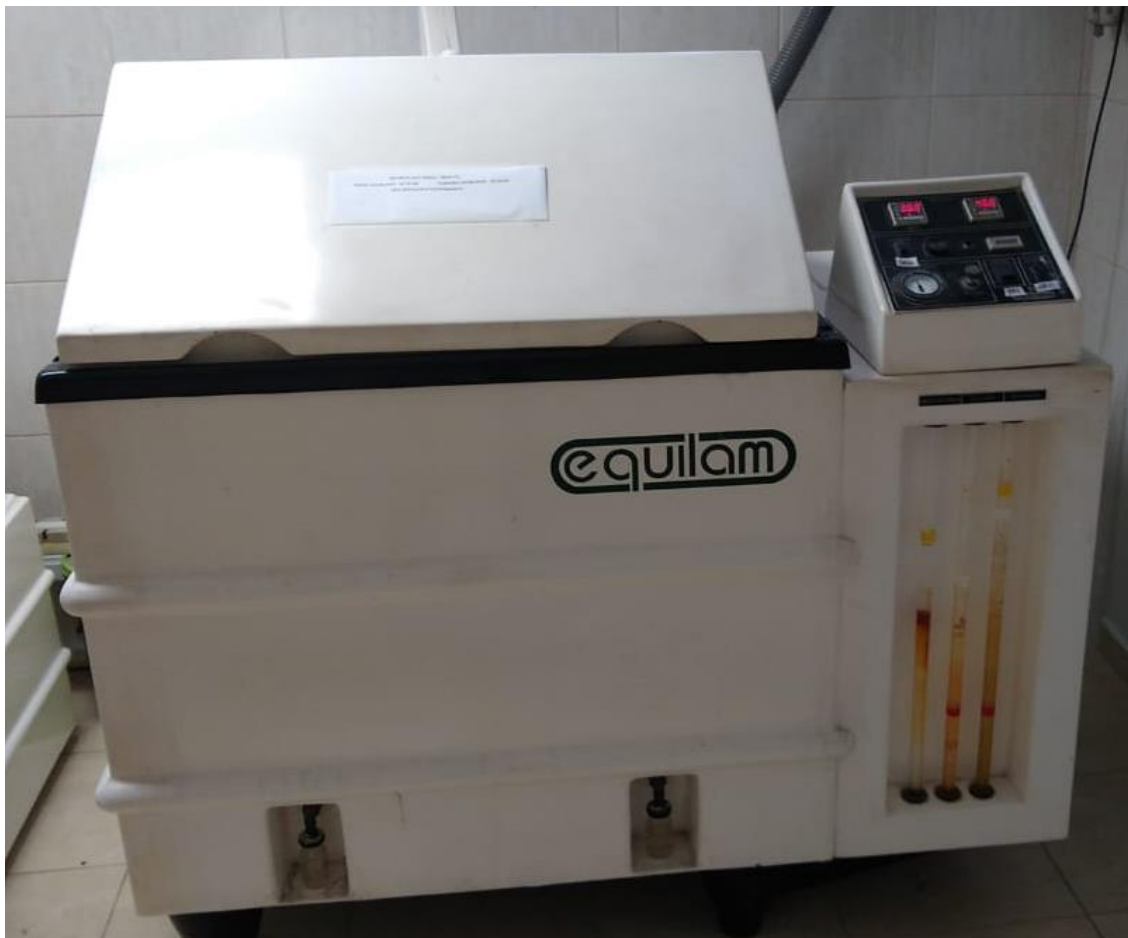
**2. EQUIPAMENTOS UTILIZADO**

Foi inserido no aparelho por 72 horas de névoa salina (Salt Spray), conforme norma ASTM B117.

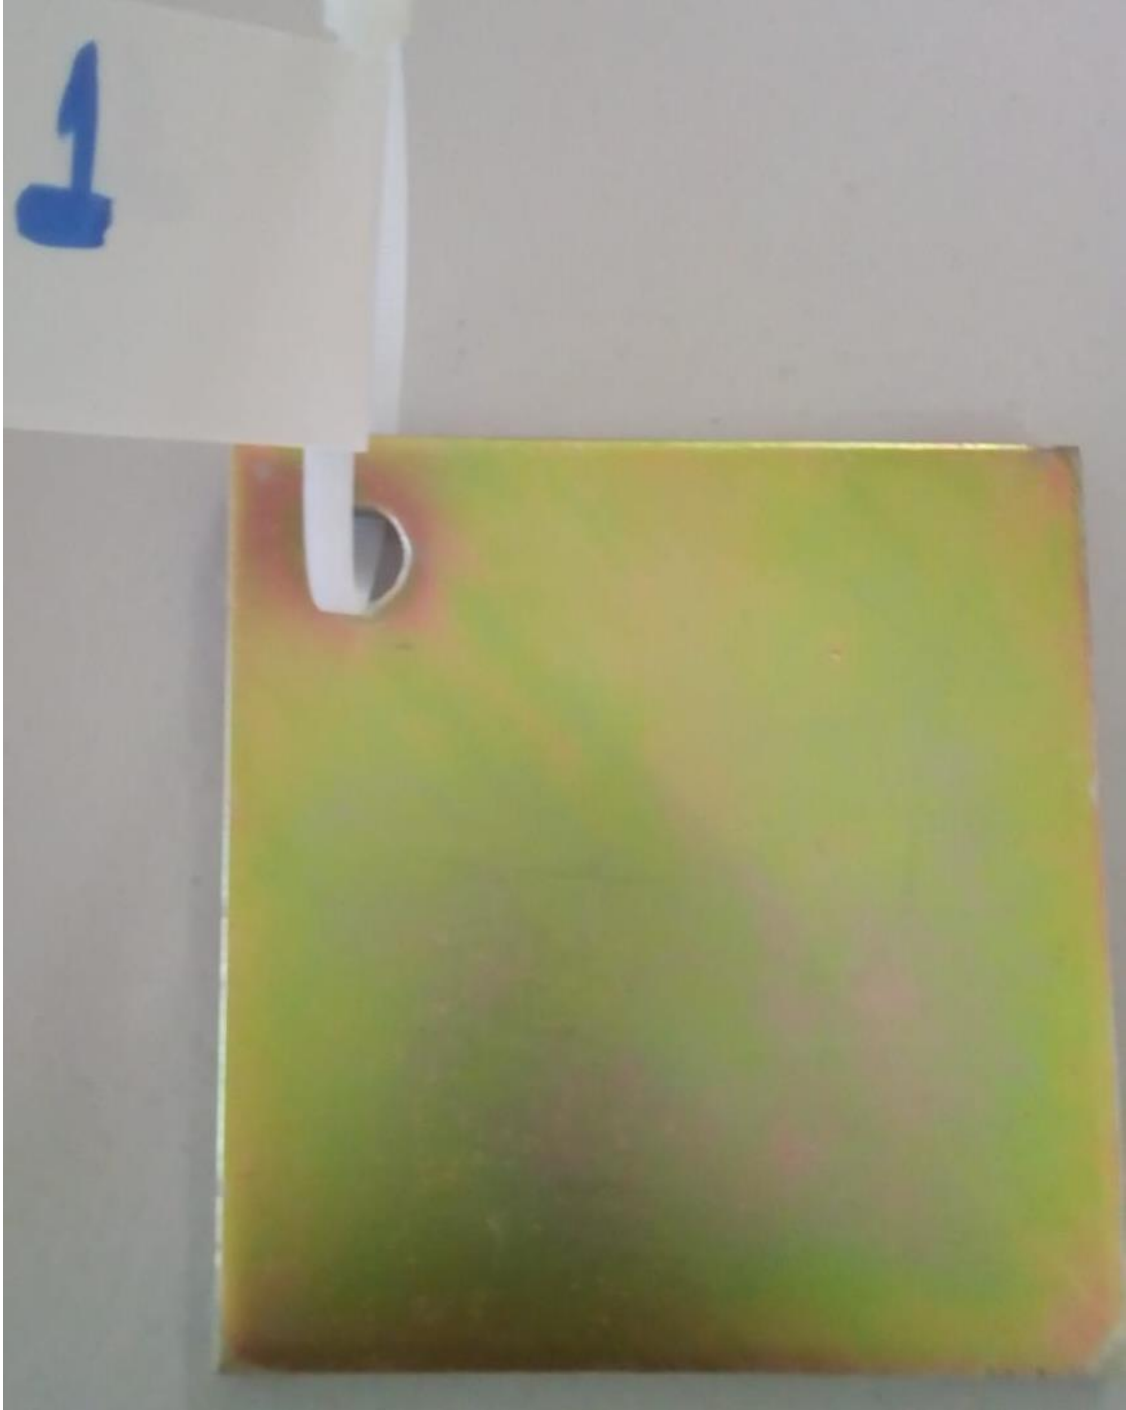
### 3. PEÇA 1 ANTES DO TESTE

As peças foram limpas para retirar os possíveis contaminantes ocorridos no manuseio e transporte da mesma.

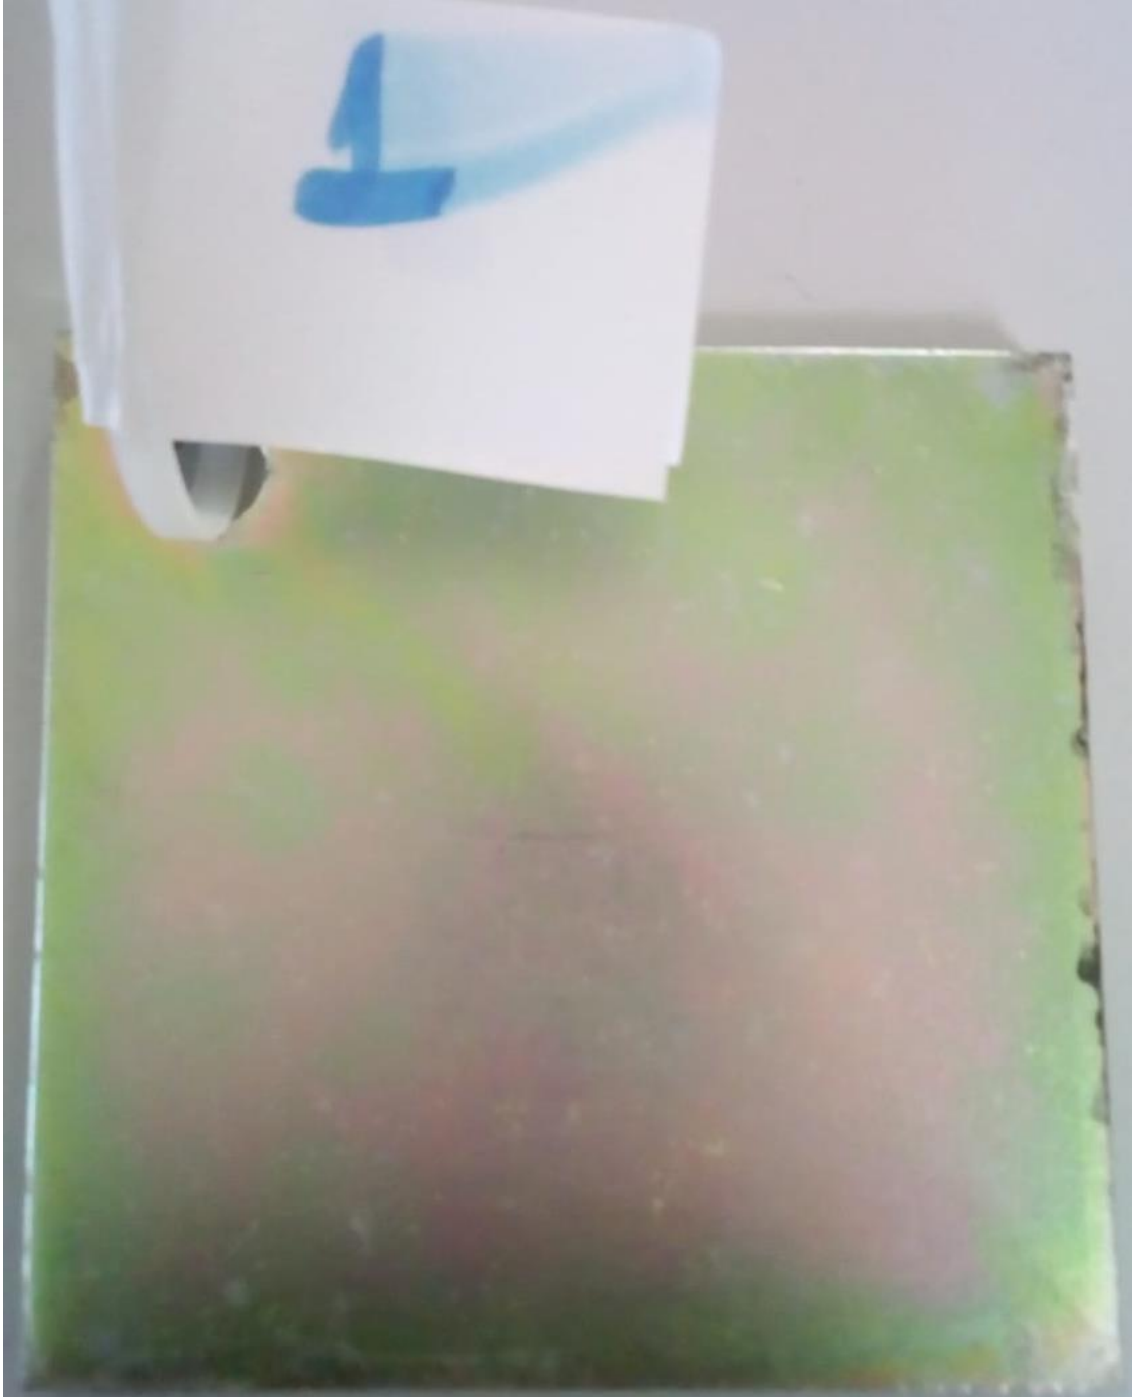
**4. PEÇA 1 DOPOIS DO TESTE 72 HORAS SALT SPRAY**

As peças após serem submetidos a exposição nevoa salina (salt spray) por 72 horas não se observa sinais de corrosão na superfície das chapas de metal, temos inicio de oxidação nas arestas das chapas onde foi feito os cortes.
