**RELATÓRIO DE TESTE DE CORROSÃO  
SALT SPRAY 72 HORAS**

**INFRATEL INFRAESTRUTURA**

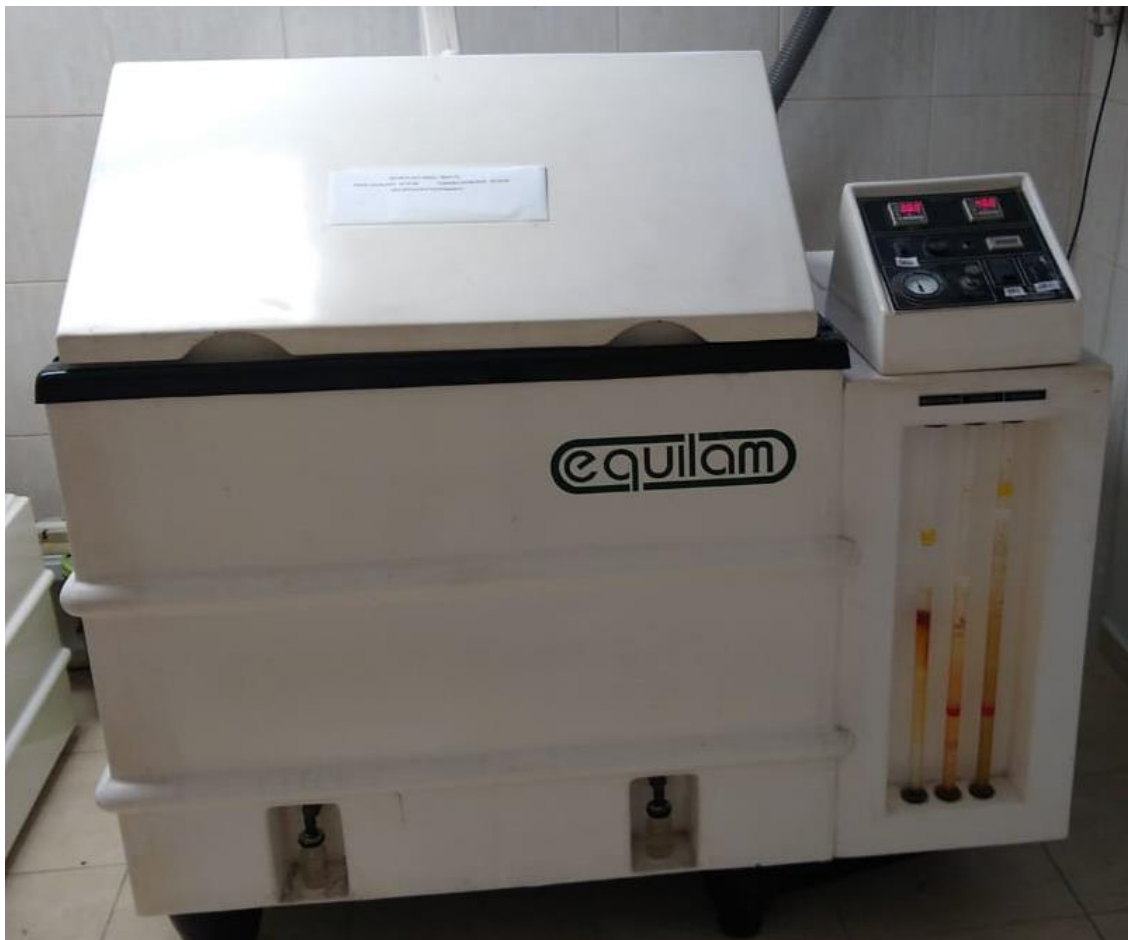
**2. EQUIPAMENTOS UTILIZADO**

Foi inserido no aparelho por 72 horas de névoa salina (Salt Spray), conforme norma ASTM B117.

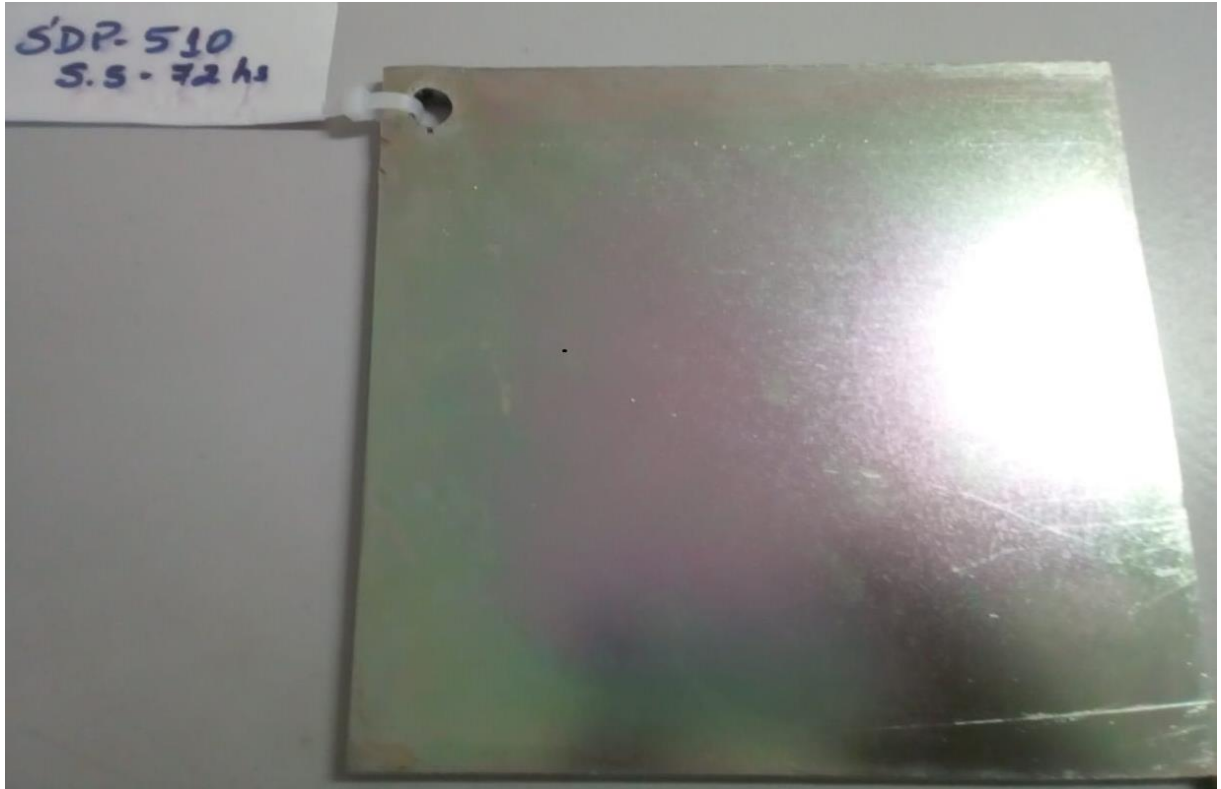
### 3. PEÇA 1 ANTES DO TESTE

A peça foi limpa para retirar os possíveis contaminantes ocorridos no manuseio e transporte da mesma.

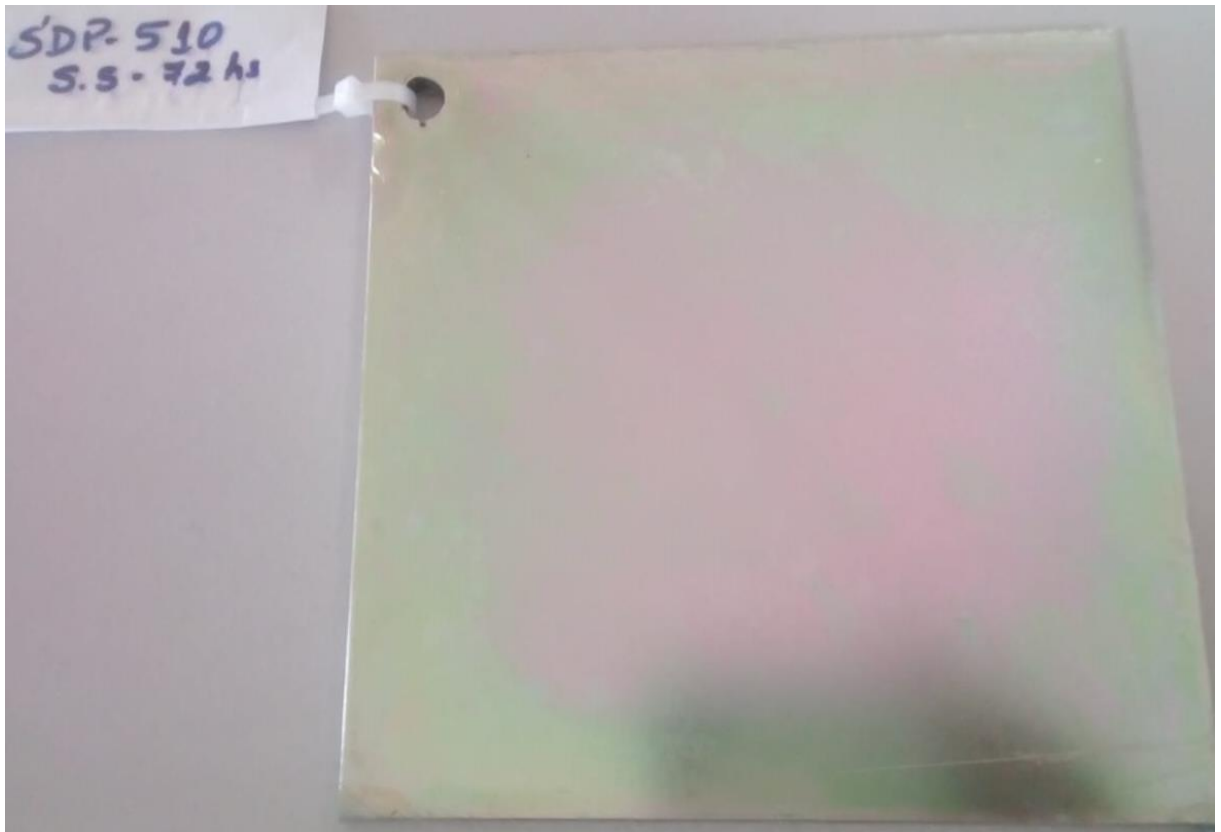
#### 3.1. PEÇA 1 DOPOIS DO TESTE 72 HORAS SALT SPRAY

A peça após ser submetido a exposição nevoa salina (salt spray) por 72 horas não se observa sinais de corrosão na superfície das chapas de metal.
