# RELATÓRIO TÉCNICO

## RELATÓRIO DE DESEMPENHO DA ESPECIFICAÇÃO DE PINTURA PARA PROTEÇÃO DE ESTRUTURAS DE AÇO CARBONO

CLIENTE: AGISA

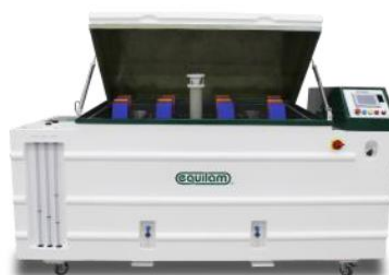
Este método estabelece as condições requeridas para o teste de Névoa Salina. Ele é empregado como um teste acelerado de resistência à corrosão de metais com revestimentos. Baseia-se na exposição de painéis à névoa salina a  $35 \pm 2^\circ\text{C}$  em uma cabine de *Salt-Spray* (figura abaixo do texto) por determinado tempo. O desenvolvimento da corrosão de uma área desgastada do revestimento foi feito através de um risco (único, cruzado, ou em "X") feito através do revestimento com a faca de corte, de modo a expor o metal antes do teste. Para realizar a linha de demarcação da área desgastada, o procedimento abaixo foi realizado: o painel da amostra foi riscado segurando firme o instrumento de corte, perpendicular à superfície, próximo ao centro da amostra. O risco penetrou todo o revestimento até o metal, deixando assim uma linha uniforme. As bordas do painel metálico e as áreas contendo marcas de identificação, foram protegidas com um revestimento de tinta epóxi REALFIX. A posição das amostras na câmara durante o teste obedeceu as seguintes condições: as amostras foram escoradas ou suspensas com um ângulo de 15 a 30 graus da vertical e, preferivelmente, paralelas à direção principal do fluxo horizontal de névoa salina na câmara, com relação à maior superfície em teste; as amostras não tiveram contato umas com as outras ou com qualquer material que pudesse acelerar ou retardar o processo de corrosão; cada amostra foi colocada de tal modo que permitisse a livre deposição de névoas sobre as outras. Avaliação do material trata-se de uma observação direta, após a secagem da amostra, foi examinado imediatamente a amostra quanto ao grau de corrosão ou outras falhas requeridas na especificação do produto. Normas como ISO 4628 e ASTM D610 e D714 foram utilizadas para realizar a avaliação dos corpos de prova.

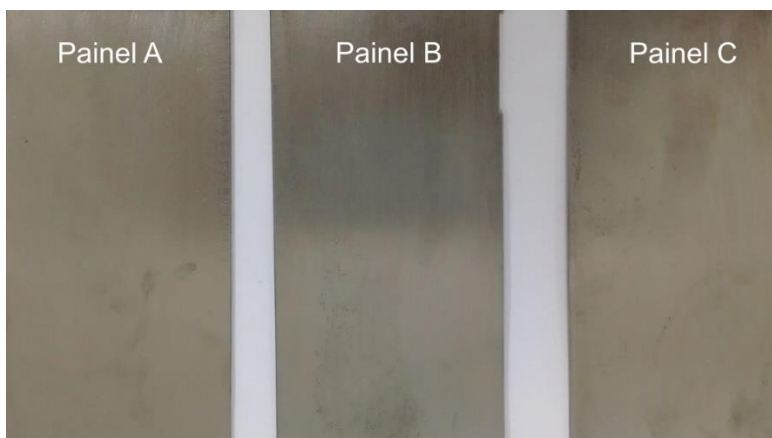
Figura 1. Substrato antes das aplicações dos materiais

Os produtos aplicados atuam como fundo fosfatizante (primer de aderência composto de resina epóxi e vinílico modificado bicomponente) base de zinco e dupla função (DF) ao serem aplicados nos substratos. A limpeza de superfície é uma etapa da preparação do substrato para a pintura que visa remover os contaminantes da superfície como, por exemplo, óleos, graxas, sais, produtos de corrosão prejudiciais ao desempenho dos revestimentos. Depois de terminado o tratamento com solvente, foram removidas da superfície a poeira e outras matérias estranhas através de aspirador e ar comprimido. Em seguida, realizou-se a aplicação das tintas, conforme sistema indicado na Tabela 1, sendo as peças condicionadas em temperatura e umidade ambiente, durante os ensaios. Depois de preparados, os materiais foram aplicados no substrato através de pistola convencional (Figura 1).

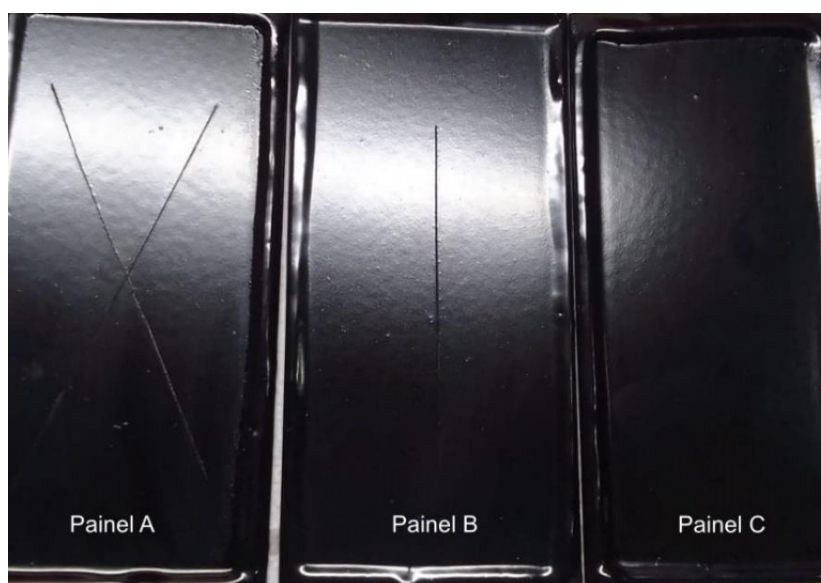
Figura 4. Substrato com os cortes em linha reta e em X para teste
