REALFIX TINTAS INDUSTRIAIS	RELATÓRIO DE ENSAIOS RO's	DATA	02/02/2026
		RO	882/26

CLIENTE	**PCI PARANA INDUSTRIA DE CIRCUITOS IMPRES**		
Descrição do Produto	**THINNER P/ SILK SCREEN**		
Codigo do Produto	**010SV231**	**Lote:**	**003/26**

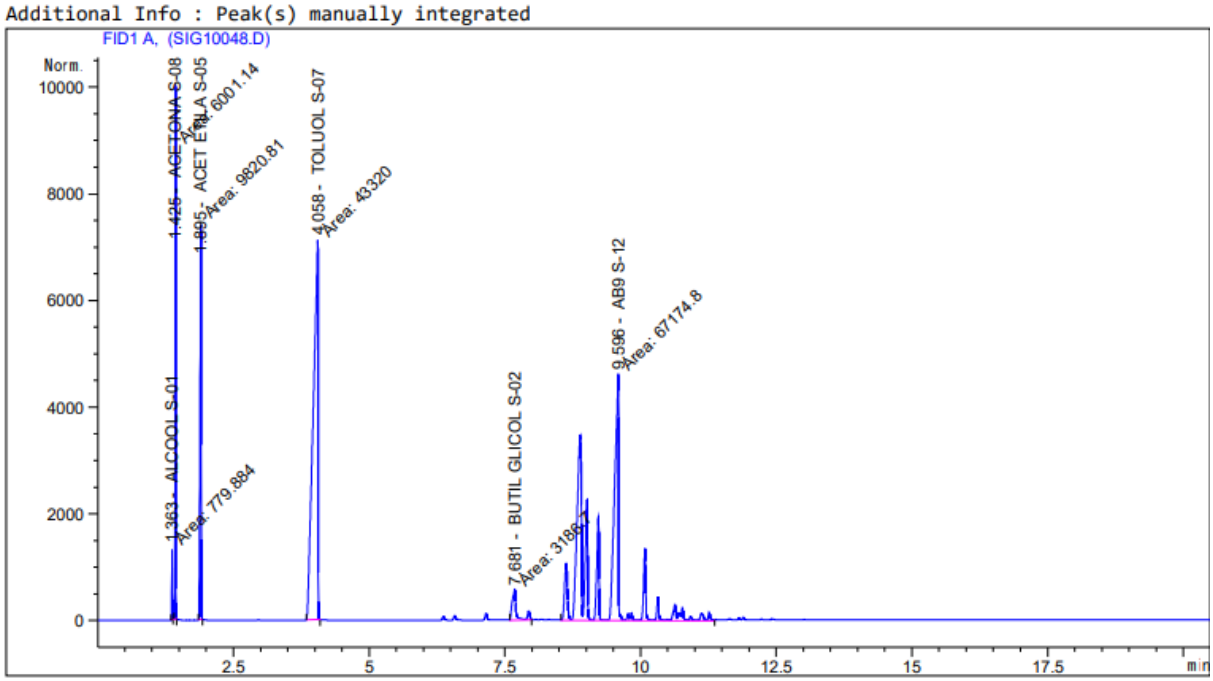
CROMATOGRAMA LOTE: 003/26

CLINETE RELATA QUE UMA DAS LATAS DE SOLVENTE NÃO DESEMPENHOU BEM A FUNÇÃO, NÃO LIMPOU DIREITO AS TELAS DE IMPRESSÃO.
LOTE 003/26

Conclusão: A analisar a retenção do produto realizado cromatografia, foi detectado uma quantidade de solvente a mais em relação aos demais.

Concluímos como PROCEDENTE a reclamação.
