| | RELATÓRIO DE ENSAIOS RO's | DATA | 15/09/2025 |

| Descrição do Produto | REALTHANE 577 DF AMARELO 5Y 8/12 SB | | |

### Descrição da Reclamação

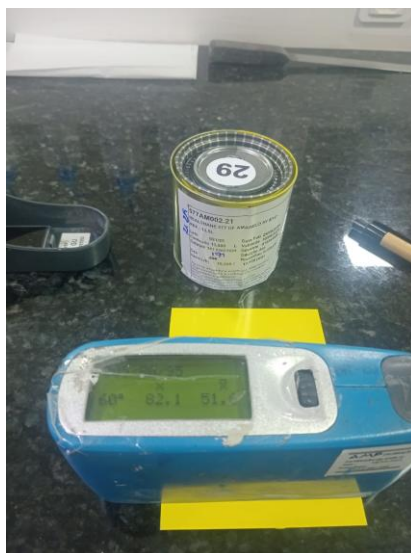
### TESTE BRILHO LOTE: 021/25

| Nº DO ITEM | LOTE | ENSAIO | ESPECIFICAÇÃO | METODO | LOCAL DE ANALISE | DATA DE PINTURA | DATA DE INICIO DOS TESTES | DATA DO TERMINO DOS TESTES | RESULTADO OK | RESULTADO NOK |
|---|---|---|---|---|---|---|---|---|---|---|
| 1 | 021/25 | Brilho | 70 - 80 UB | IT-1.009 | RELAFIX TINTAS | 12/09/2025 | 15/09/2025 | 15/09/2025 | OK, 82 UB | |

**Conclusão:** Concluimos ao analisar o lote reclamado que o lote esta dentro da especificação de Brilho.

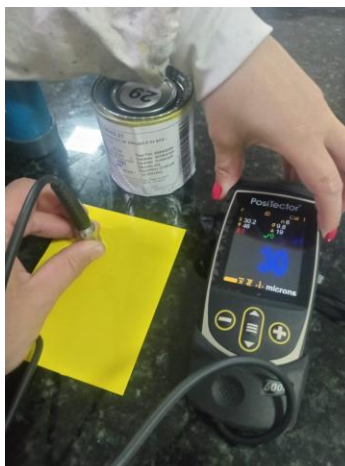
### TESTE CAMADA SECA LOTE: 021/25

| Nº DO ITEM | LOTE | ENSAIO | ESPECIFICAÇÃO | METODO | LOCAL DE ANALISE | DATA DE PINTURA | DATA DE INICIO DOS TESTES | DATA DO TERMINO DOS TESTES | RESULTADO OK | RESULTADO NOK |
|---|---|---|---|---|---|---|---|---|---|---|
| 2 | 021/25 | Camada Seca | 50 - 80 µ (microns) | IT-1.019 | RELAFIX TINTAS | 12/09/2025 | 15/09/2025 | 15/09/2025 | OK, 35 µ | |
