| | RELATÓRIO DE ENSAIOS RO's | DATA | 18/12/2025 |
| | | RO | 854/25 |

| Descrição do Produto | CATALISADOR REALPOXI 470 PISO FAST CURE | | |
| Codigo do Produto | 030CT472.125 | Lote: | 037/25 |

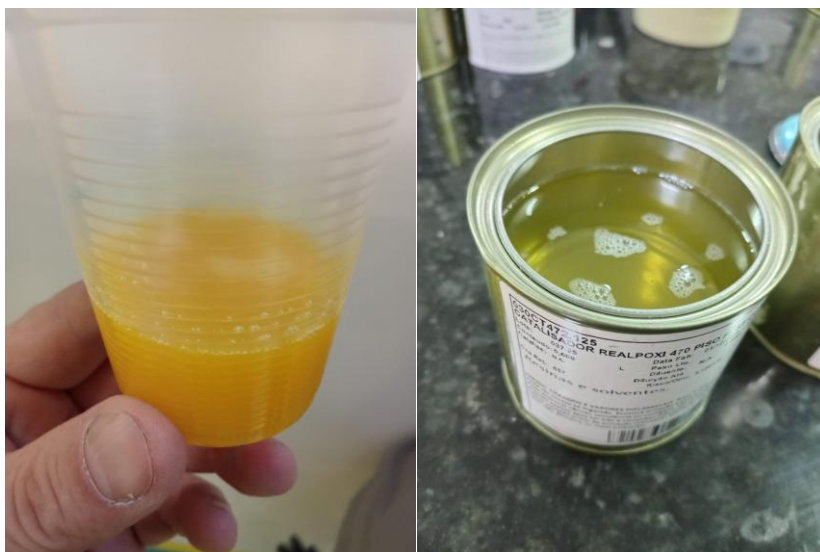
#### Cobertura LOTE: 037/25

**Conclusão:** Ao analisar as retenções dos produtos mencionados, catalisado e aplicado na espessura recomendada, não foi observado problemas na secagem, como que também o aspecto do catalisador está normal.

Em visita foi observado que algumas unidades do mesmo lote do catalisador estão com aspecto bem amarelado divergente do padrão, e ao catalisar com tais catalisadores, foi observado a demora na secagem. Assim após as avaliações descartamos problemas técnicos pois os testes com as retenções dos lotes mencionados deram ok, apenas sugerimos a troca dos catalisadores com divergência na tonalidade de cor.

Concluimos então como IMPROCEDENTE a reclamação como técnica.
