| | RELATÓRIO DE ENSAIOS RO's | DATA | 14/01/2026 |
| | | RO | 866/26 |

| Descrição do Produto | 258CZ001.82 - REALPOXI 258 RZ CINZA N-1277 - REF.: 3,1 | | |

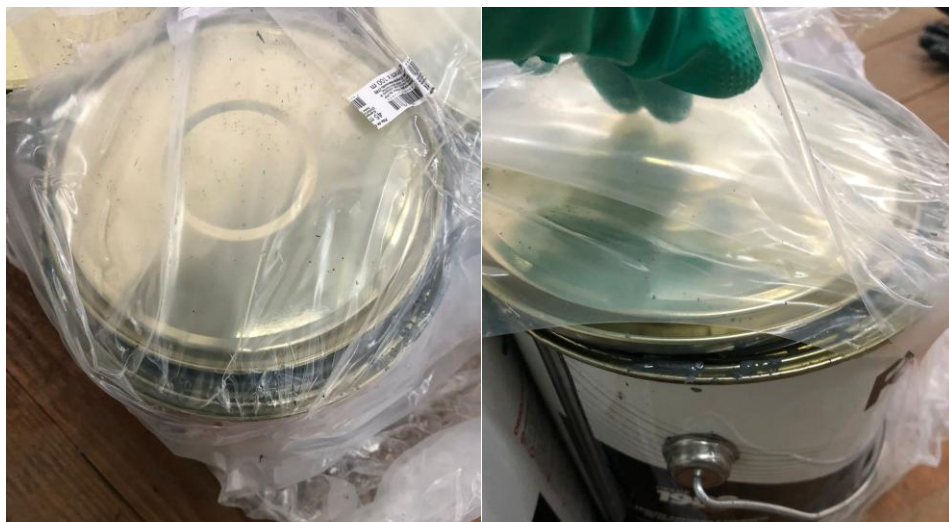
#### Brilho LOTE: 001/25

Recebemos o material 18/12/25 e dia 14/01/2026 fomos conferir o estoque e o material está conforme vídeo e fotos enviadas, todas as tampas vazaram, inclusive vazando na prateleira. Precisamos saber se é possível vender o material ou se precisa voltar para a Realfix. Caso seja possível vender, precisamos que seja enviado as tampas corretas do produto.

**Conclusão:** Ao analisar as imagens enviadas, é observado o estufamento das tampas devido a formação de gases, tal fenômeno é característico em produtos ricos em zinco, por este motivo as tampas devem ter um pequeno furo com feltro para expulsão do gás de dentro da lata, então evitando o estufamento, como nas imagens não observamos tais feltros e furos, isso explica o ocorrido.

Segundo as informações citadas, concluímos como PROCEDENTE a reclamação.
