| | RELATÓRIO DE ENSAIOS RO's | DATA | 23/01/2026 |
| | | RO | 876/26 |

| CLIENTE | TAURUS HELMETS IND DE CAPACETES LTDA | | |
| Descrição do Produto | ESMALTE PU AZUL TITAN BRILHANTE | | |

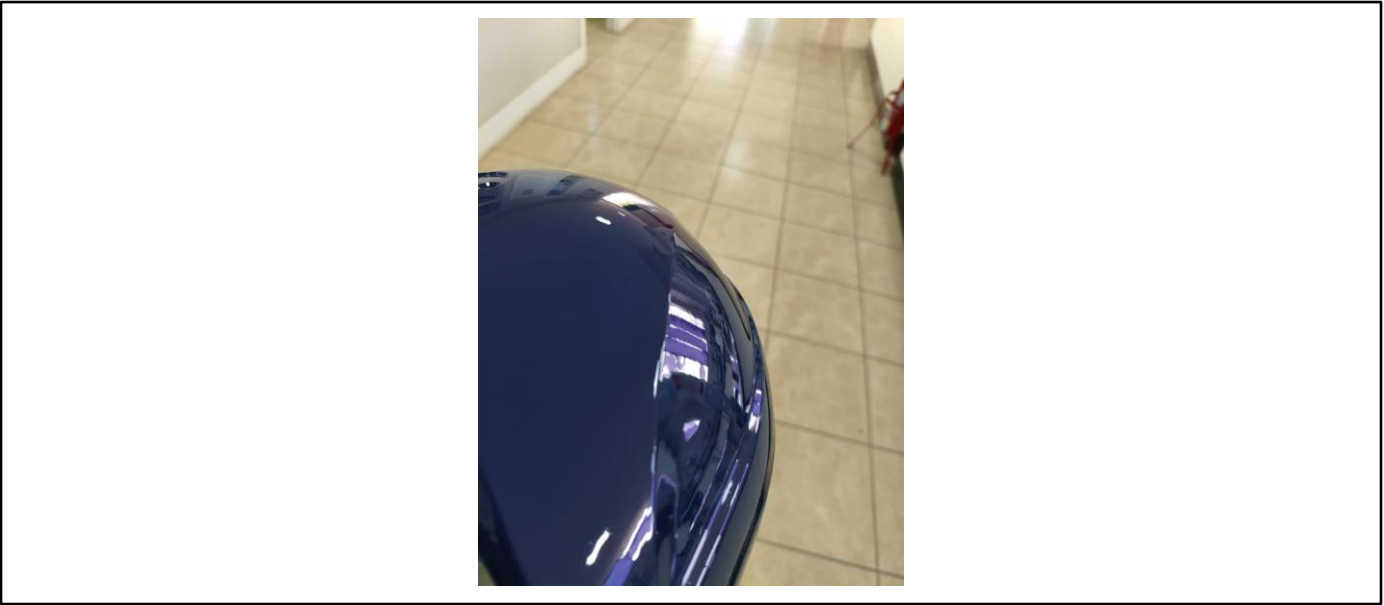
| Contaminação LOTE: 001/26 |

| <p align="center"><b>Descrição da Reclamação</b></p> <p>Durante a aplicação, observou-se que a amostra apresentava grande quantidade de sujeiras, conforme registrado na imagem abaixo.<br/>tinta lote 001/26<br/>030CT015.81 - LOTE 030/25</p> | | | |

**Conclusão:** Ao analisar a retenção do produto, aplicado em casco de ABS, na avaliação após a secagem, não foi observado pontos no produto, como que também não foi observado pontos após avaliação da fineza do produto.

Após as análises concluímos como IMPROCEDENTE a reclamação.
