| | RELATÓRIO DE ENSAIOS RO's | DATA | 09/02/2026 |

| Descrição do Produto | REALVIT 600 DF PRETO N-1 FS REF- 18L | | |

| <p align="center"><b>Descrição da Reclamação</b></p> <p>Tinta após homogeneizada está ficando com partes sólidas no fundo da lata (vídeo), essas partes solidas não dissolvem e impossibilitando usar o restante.<br/> LOTE 001/26</p> | | | |

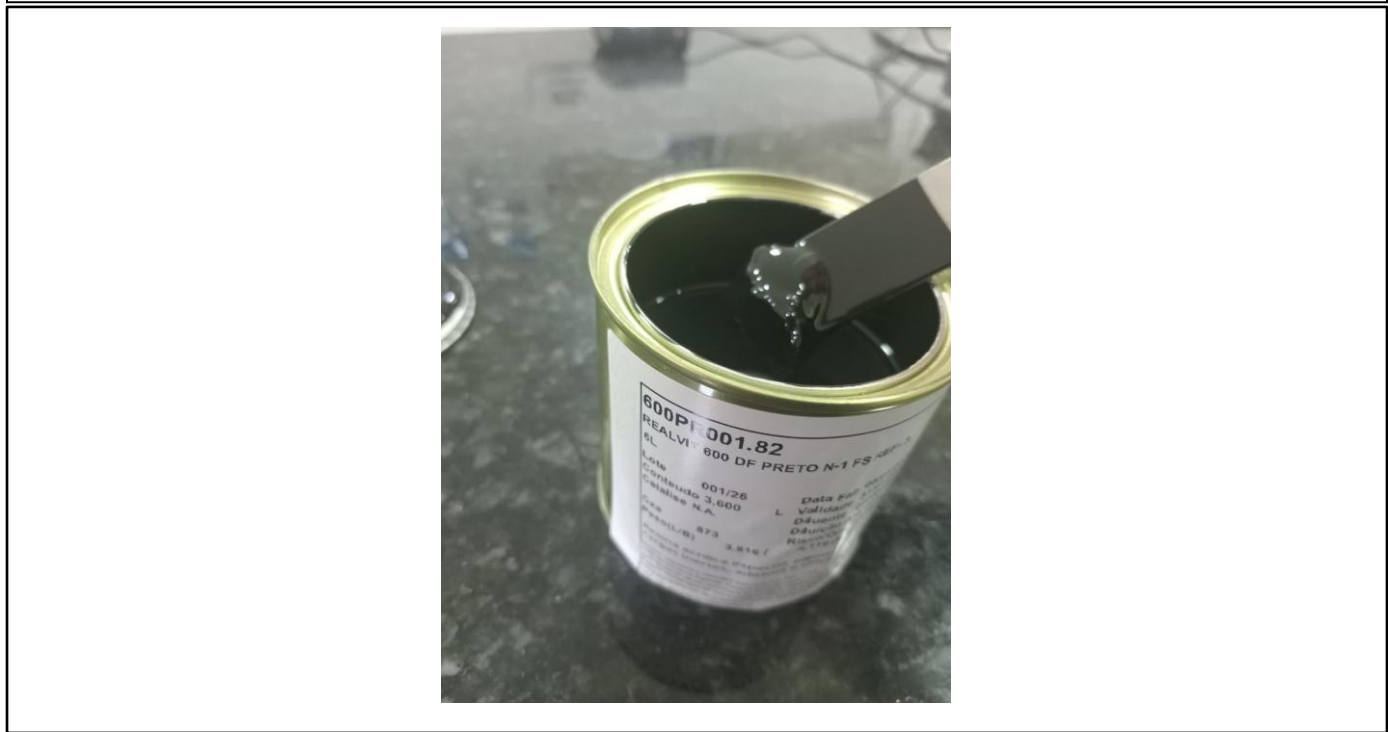
| Cor LOTE: 001/26 |

**Conclusão:** Ao analisar a retenção do produto, foi observado um sedimento duro no fundo da lata.  
 Ao analisar a retenção dos lotes anteriores não foi observado tal problema de sedimentação, sendo algo pontual no lote 001/26, porém será analisado as possíveis causas do ocorrido.

Segundo as análises concluímos como PROCEDENTE a reclamação.
