<h1>RELATÓRIO DE ENSAIOS RO's</h1>	DATA	26/03/2026
		RO	939/26

CLIENTE	DISTRIBUIDORA TINTAS ANAZATTI LTDA ME		
Descrição do Produto	REALUX 27 DF AZUL DEL REY ANZ SB		
Código do Produto	027AZ008.82	Lote:	003/25

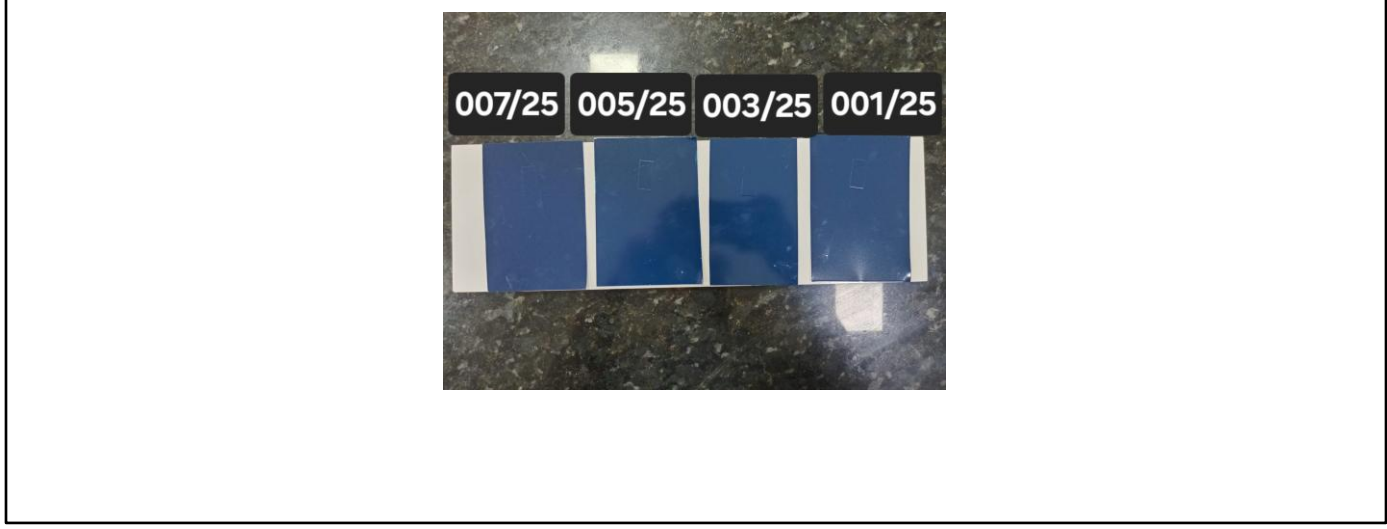
Secagem LOTE: 003/25

Conforme verificado pessoalmente pelo Sr. Juceli no cliente, a tinta azul código 027AZ008.82, lote 003/25, não está secando adequadamente após 24 horas. A secagem inicial está demorando muito. O cliente realizou a pintura no dia 25/03 às 15h e, até o dia 26/03 após as 15h, o material ainda apresenta aspecto de não estar seco. Foi utilizado o produto 010SV011 na aplicação. O cliente informou que utilizou o mesmo thinner em outras tintas, sem ocorrência desse problema. Há material disponível no estoque da Anazatti nos lotes 005/25 e 007/25, solicita verificar se estão bons.

Conclusão: Ao analisar as retenções dos lotes reclamados, foi observado uma divergência na secagem em comparação com o primeiro lote produzido.

Lotes 005/25 e 007/25 estão iguais ao reclamado.

Assim concluímos como PROCEDENTE a reclamação.

Produto pode ser ajustado.
