RELATÓRIO DE ENSAIOS RO's	DATA	17/04/2026
		RO	958/26

CLIENTE	BOX CAR BRASIL EQUIP LTDA ME		
Descrição do Produto	REALUX 27 DF PRETO N 1 FS - REF.: 18L		
Código do Produto	027PR013.21	Lote:	002/26

Descrição da Reclamação

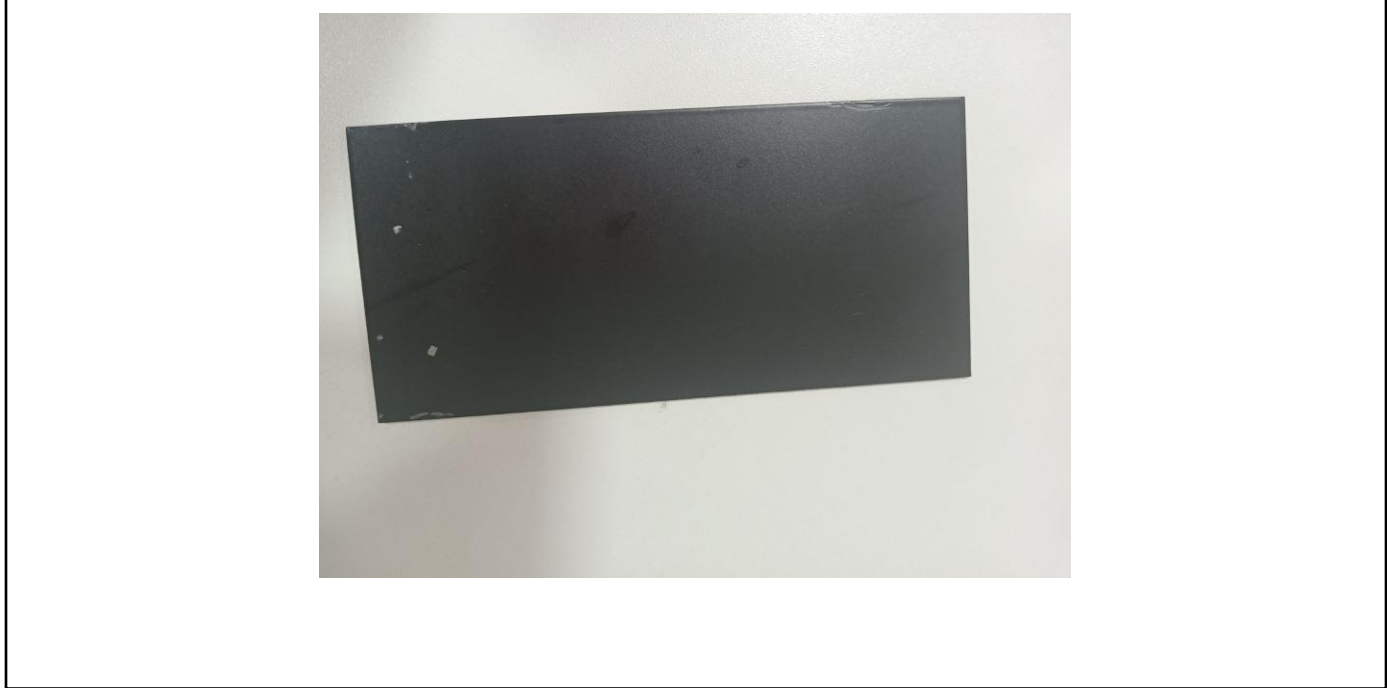
Secagem 002/26

Preto que demora para secar na linha 027, lote 002/26 - após 24hs ainda fica marcando ao toque. 010sv011.

Conclusão: Ao analisar a retenção do produto, aplicado em chapa metálica, foi observado que após 24 horas o produto ainda marca com pressão moderada, após 72 horas seca normalmente conforme BT.

Segundo as análises concluímos como PROCEDENTE a reclamação.

Solicitar concerto ou catálise 6x1 com 030CT070.
