<h1>RELATÓRIO DE ENSAIOS RO's</h1>	DATA	22/04/2026
		RO	959/26

CLIENTE	NEWART DO BRASIL LTDA EPP		
Descrição do Produto	ESMALTE NITRO BANANA ATOXICA - REF.: 18		
Código do Produto	015AM729.80	Lote:	003/25

Descrição da Reclamação

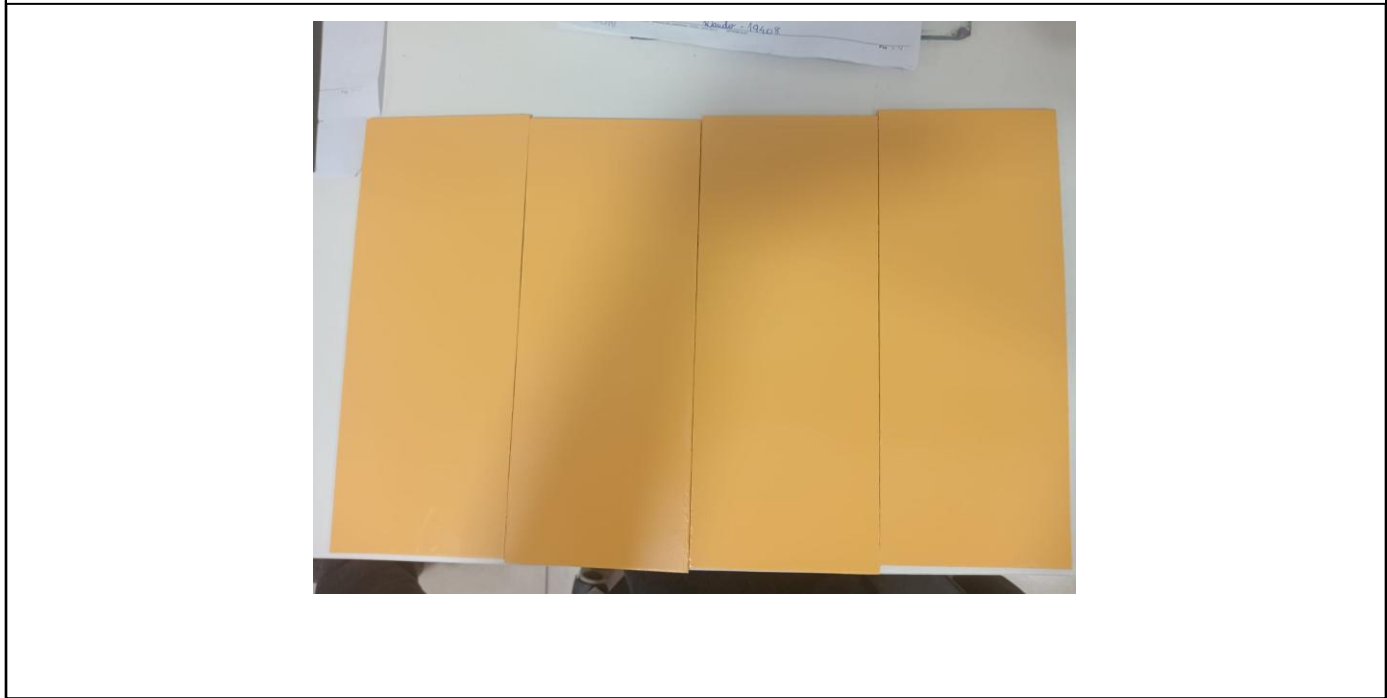
Secagem 003/25

Conclusão: Ao analisar a retenção do produto, diluído com 010SV068, aplicado uma demão em MDF com primer, após 24 horas feito empilhamento com peso em cima, sobrepostas a face a face com a área pintada, e após 24 horas de empilhamento não houve colagem nas peças, o lote em questão é após a reformulação de secagem.

Segundo as análises concluímos como IMPROCEDENTE a reclamação.
