<h1>RELATÓRIO DE ENSAIOS RO's</h1>	DATA	06/05/2026
		RO	978/26

CLIENTE	BRASELIO INDUSTRIA E COMERCIO DE MAQUINA		
Descrição do Produto	REALTHANE 24 CINZA CRATER - REF.:3,600 L		
Codigo do Produto	024CZ010.82	Lote:	001/26

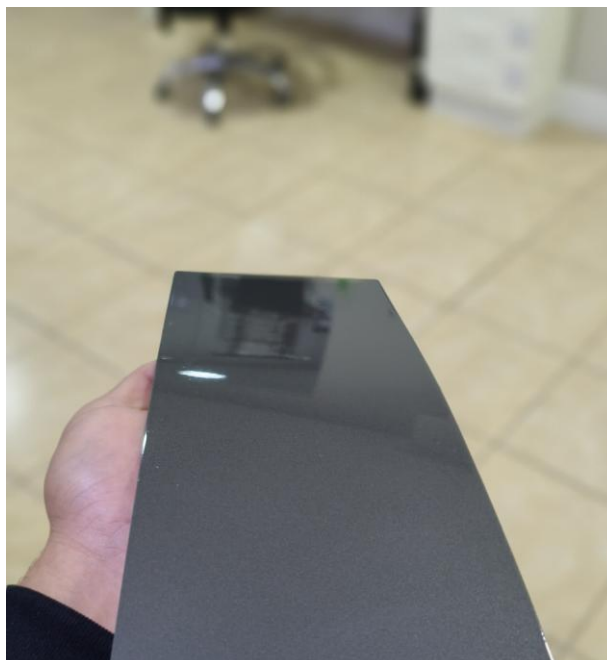
Cobertura lote 001/26

Conclusão: Ao analisar as retenções dos lotes reclamados em comparação com o lote anterior, não foi observado fervuras ou crateras, cliente menciona que ao catalisar o produto fica pronto pra uso, nos testes foi diluído 10% com 010SV510 onde ficou com viscosidade de aplicação com 12 segundos CF4, viscosidade padrão de aplicação de acabamentos.

Como observação o ocorrido pode ser por falta de diluição no qual auxilia no alastramento do produto, ou alguma contaminação.

Segundo as análises concluímos como IMPROCEDENTE a reclamação.
