| | RELATÓRIO DE ENSAIOS RO's | DATA | 29/06/2026 |

| CLIENTE | SUZUKI INDUSTRIA E COMERCIO DE MAQUINAS | | |
| Descrição do Produto | KIT REALPOXI 340 AZUL SUZUKI REF- 3,6 L | | |

#### Descrição da Reclamação

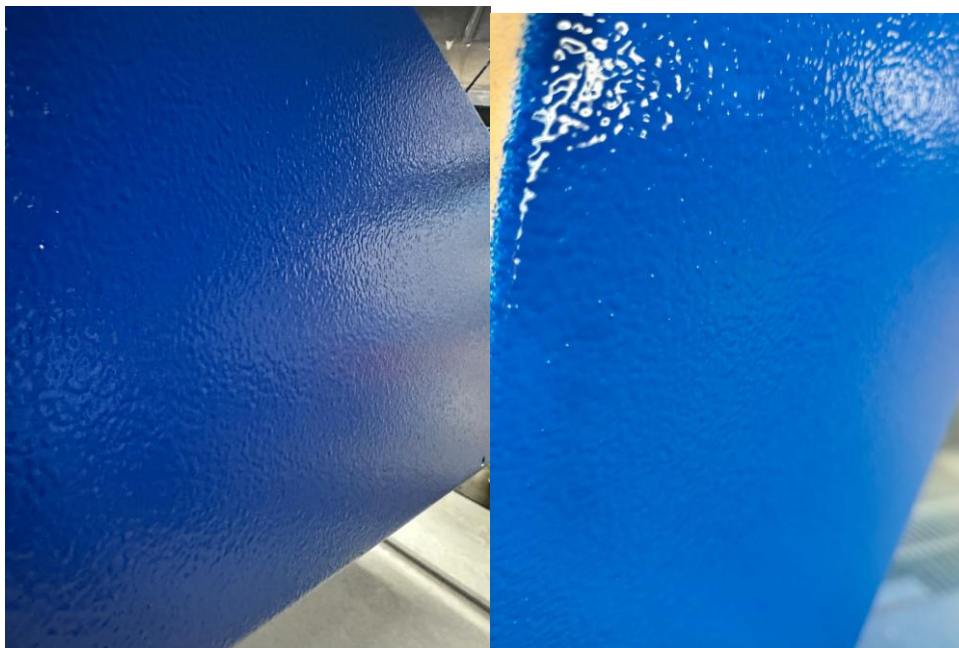
#### Alastramento LOTE: 007/26

CLIENTE RELATA QUE O MATERIAL NÃO ESTÁ DANDO ALASTRAMENTO, SEM BRILHO E QUE ESTÁ SECANDO MUITO RAPIDO. Lote 007/26

| Nº DO ITEM | LOTE | ENSAIO | ESPECIFICAÇÃO | METODO | LOCAL DE ANALISE | DATA DE PINTURA | DATA DE INICIO DOS TESTES | DATA DO TERMINO DOS TESTES | RESULTADO OK | RESULTADO NOK |
|---|---|---|---|---|---|---|---|---|---|---|
| 1 | 007/26 | Alastramento | - | Visual | RELAFIX TINTAS | 29/06/2026 | 29/06/2026 | 29/06/2026 | x | |

**Conclusão:** Ao analisar a retenção do produto e após visita em campo, é observado que as questões apontadas tem relação com a aplicação, também que os aspectos inicialmente aprovados não os atendam mais devido a novas normas de qualidade imposta pelo líder de pintura, assim concluímos que o lote reclamado não está com problema apenas não atende o novo padrão de pintura adotado.

Segundo as análises concluímos como IMPROCEDENTE a reclamação.
