| | RELATÓRIO DE ENSAIOS RO's | | DATA | 08/07/2026 | | | | | | |
| | | | RO | 1050/26 | | | | | | |
| Descrição do Produto | VERNIZ SINTETICO BRILHANTE URNAS | | | | | | | | | |
| <b>Descrição da Reclamação</b><br><br>APOS A APLICACAO O CLIENTE NOTOU QUE APOS SECO ELE VAI PERDENDO O BRILHO<br>024VZ024 LOTE 006/26<br>010SV800 LOTE 106/26 | | | | | | | | | | |

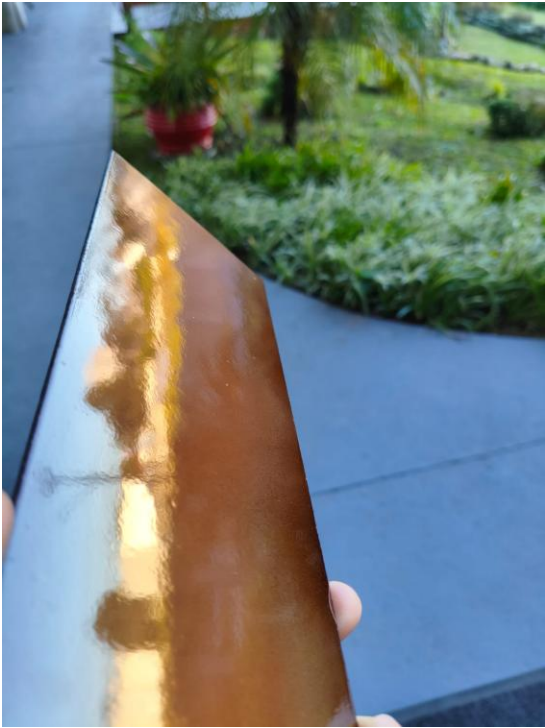
**Conclusão:** Ao analisar as retenções dos lotes reclamado aplicado em chapa de MDF com primer havana, aplicação após 24 horas, não apresentou fosqueamento conforme mencionado.

Segundo as análises concluímos como IMPROCEDENTE a reclamação.
