| | RELATÓRIO DE ENSAIOS RO's | DATA | 16/07/2026 |

| Descrição do Produto | REALVIT 600 DF PRETO N-1 FS | | |

#### Descrição da Reclamação

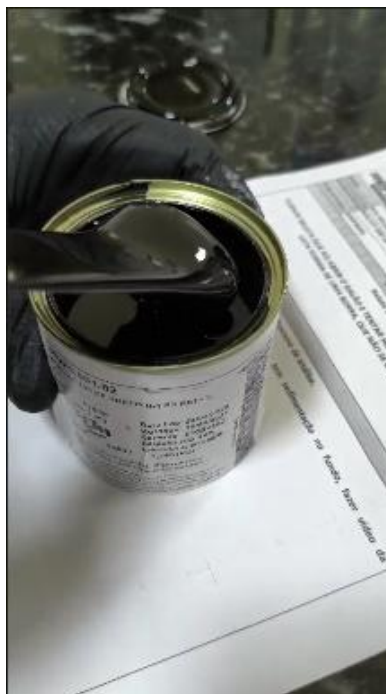
#### Sedimentação LOTE: 018/26

**Conclusão:** Ao analisar a retenção, foi observado um sedimento duro no fundo da lata, ao homogeneizar com agitador mecânico o produto ficou homogêneo.

Segundo as análises concluímos como PROCEDENTE a reclamação.

Trocar o lote, produto pode ser ajustado na fábrica.
