| | RELATÓRIO DE ENSAIOS RO's | DATA | 14/08/2026 |

| Descrição do Produto | VERNIZ SINTETICO BRILHANTE URNAS | | |

| Descrição da Reclamação | |

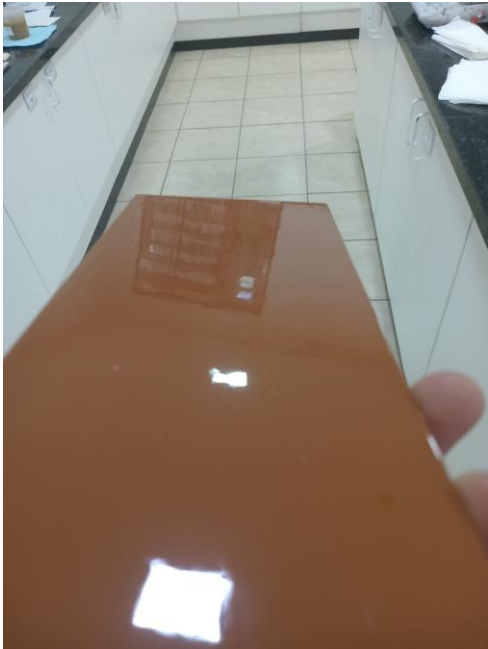
| Secagem LOTE: 009/26 |

**Conclusão:** Ao analisar as retenções mencionadas, feito aplicação em MDF com PRIMER HAVANA 016OC040, com diluição de 20% e aplicado duas passadas, após 24 horas analisada sua secagem a 25°C, no qual não foi observado problema na secagem.

Segundo as análises concluímos como IMPROCEDENTE a reclamação.

Verificar camada aplicada.
