RELATÓRIO TÉCNICO

RELATÓRIO DE DESEMPENHO EM CAMPO DA ESPECIFICAÇÃO DE  
PINTURA PARA PROTEÇÃO DE ESTRUTURAS DE AÇO EM AMBIENTE  
MARÍTIMO

CLIENTE: ROCHA EQUIPAMENTOS

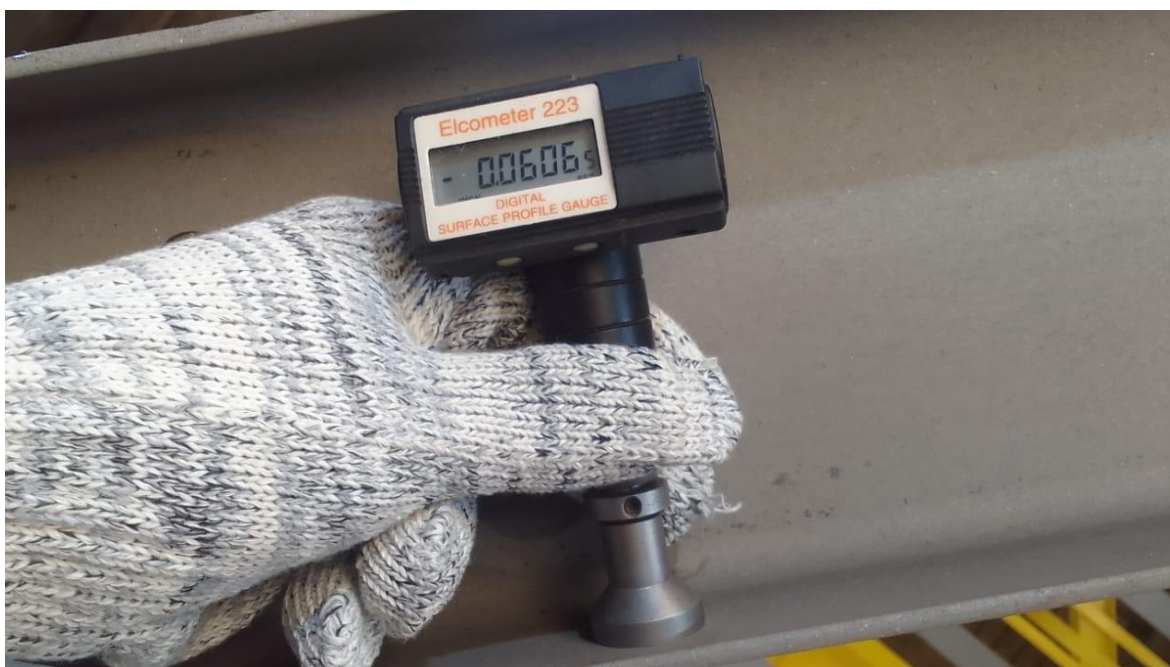
A preparação da superfície das peças foi realizada conforme ABNT NBR 15239, através de jateamento abrasivo padrão Sa 2½. A limpeza de superfície é uma etapa da preparação do substrato para a pintura que visa remover os contaminantes da superfície como, por exemplo, óleos, graxas, sais, produtos de corrosão prejudiciais ao desempenho dos revestimentos. Depois de terminado o tratamento, foram removidas da superfície a poeira e outras matérias estranhas através de aspirador e ar comprimido. A Figura 2 mostra o perfil de rugosidade obtido após o jateamento e aspecto final da peça jateada. Normas internacionais como ISO 19840 e SSPC-PA 2 destacam que ao se medir a espessura, com equipamentos que operam por indução magnética, deve-se descontar valores de correção devido ao efeito do perfil de rugosidade do substrato para se garantir que a espessura da camada corresponda aquela acima dos picos de rugosidade. No caso do sistema aplicado, corrigiu-se ao descontar 40 µm (recomendado para perfil de rugosidade entre 70 e 90 µm). O perfil de rugosidade foi mensurado conforme a norma ABNT NBR 15488, obtendo-se um perfil de rugosidade média de 60 micrometros. Um pouco abaixo do recomendado, porém compensado pela espessura final obtida no sistema.

Figura 2. Resultado do perfil de rugosidade medido nas peças (60 µm)

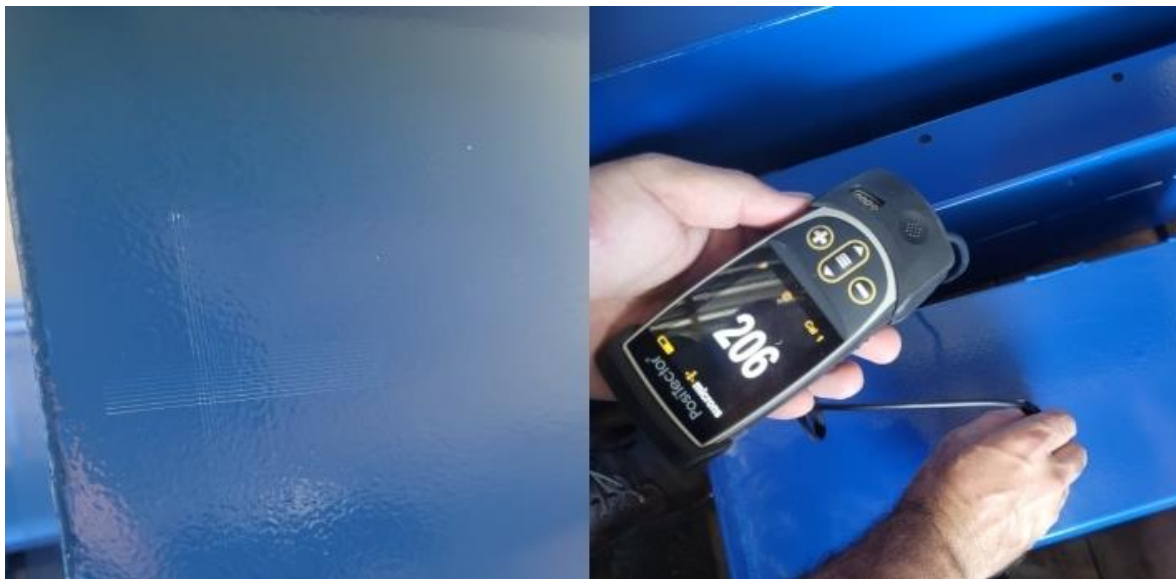
Em seguida, realizou-se a aplicação das tintas, conforme sistema indicado na Tabela 1, sendo as peças condicionadas em temperatura e umidade ambiente, durante os ensaios. A Figura 4 mostra o resultado do processo de aplicação do primer epóxi DF anticorrosivo na peça e o aspecto final após aplicação do acabamento acrílico alifático normatizado. O cliente aplicou o primer branco e acabamento azul. A camada úmida foi medida com um pente, para assegurar a aplicação recomendada no plano de pintura indicado ao cliente.

Figura 4. Operador realiza a medida final do sistema e teste de aderência do acabamento

Todos os requisitos e orientações de preparo de superfície foram seguidos por parte do cliente Rocha. A espessura final total do sistema, conforme ISO 8503-1, com uma média de  $206 \mu\text{m} - 25 \mu\text{m} = 181 \mu\text{m}$ . A aderência resultante mostrou-se  $\text{Gr}_0$ , ou seja, sem falha adesiva, com total adesão ao primer. O método *cross-cut* (ISO 2409) consistiu em determinar a aderência no substrato, através de cortes paralelos e cruzados na peça pintada ou revestida, com lâminas de corte com angulação definida.
